## **Úhyny ptáků na skleněných plochách v Havlíčkově Brodě**

**2018**

Pobočka České společnosti ornitologické na Vysočině

Mgr. Petra Hulvová

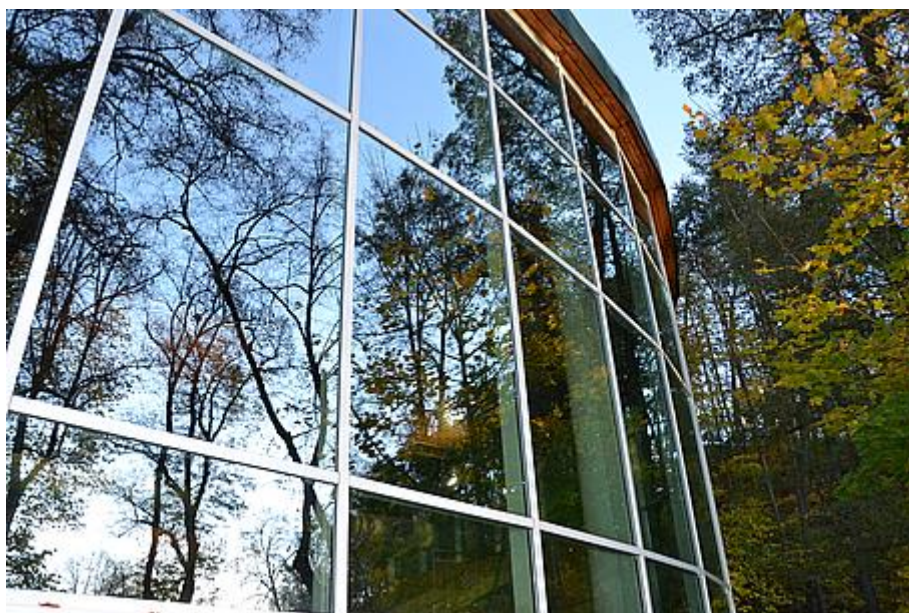
**Obr. 2:** Reflexní skla v blízkosti zeleně tvoří pro ptáky velmi nebezpečné prostředí (plavecký bazén v Havlíčkově Brodě).

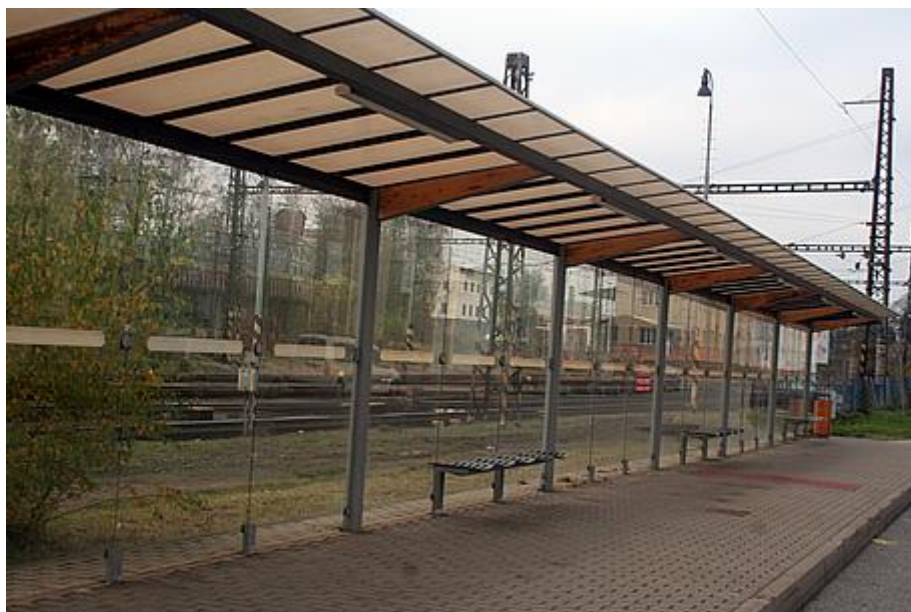
**Obr. 3:** Čiré sklo je pro ptáky neviditelné, větší plochy v blízkosti zeleně jsou extrémně nebezpečné (autobusové nádraží Havlíčkův Brod).

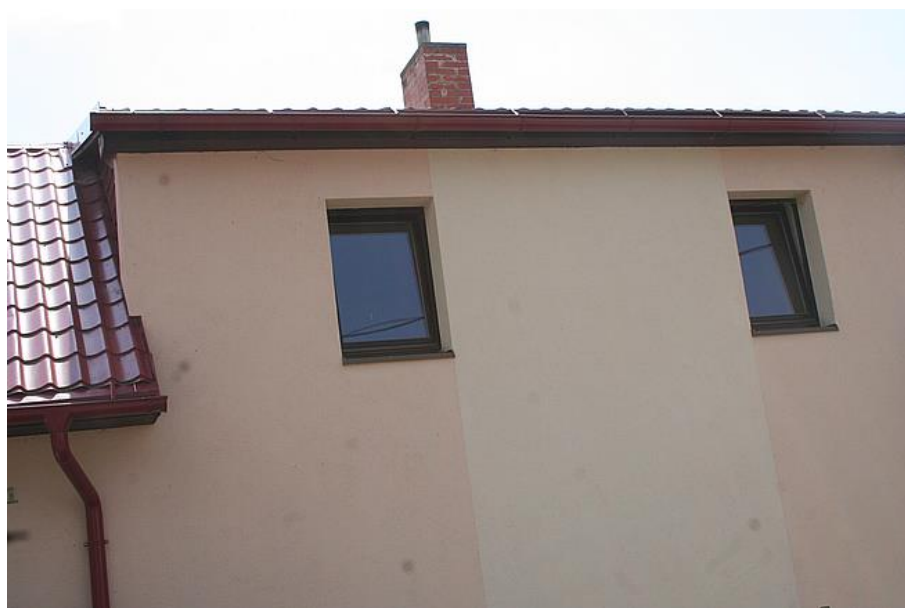
**Obr. 4:** Na těchto dvou oknech byl během roku 2017 zaznamenán úhyn minimálně pěti ptáků, převážně vrabců polních, jejichž hnízdění probíhalo přímo na budově.

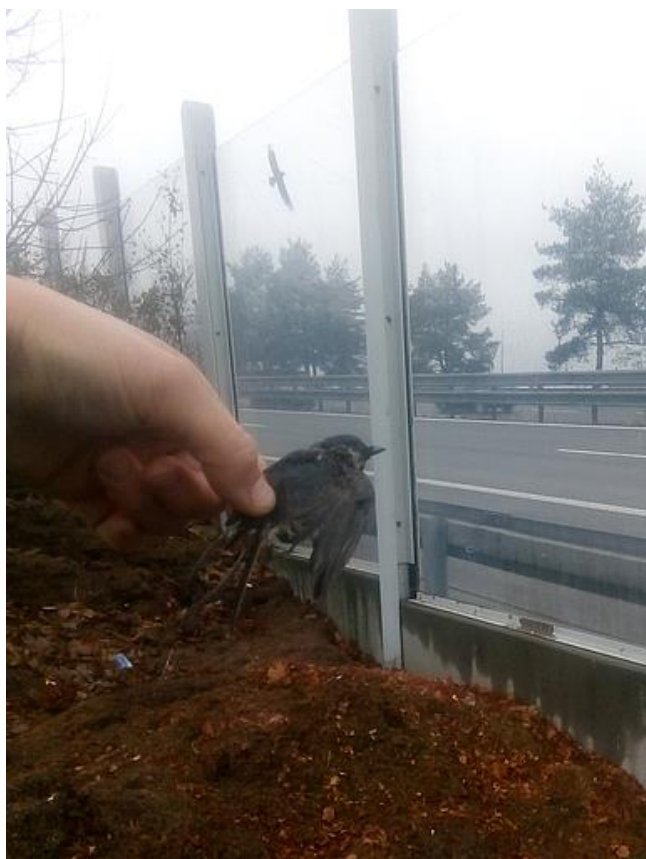
**Obr. 5:** Budníček a tři další uhynulí ptáci byli nalezeni u protihlukové stěny na D1.

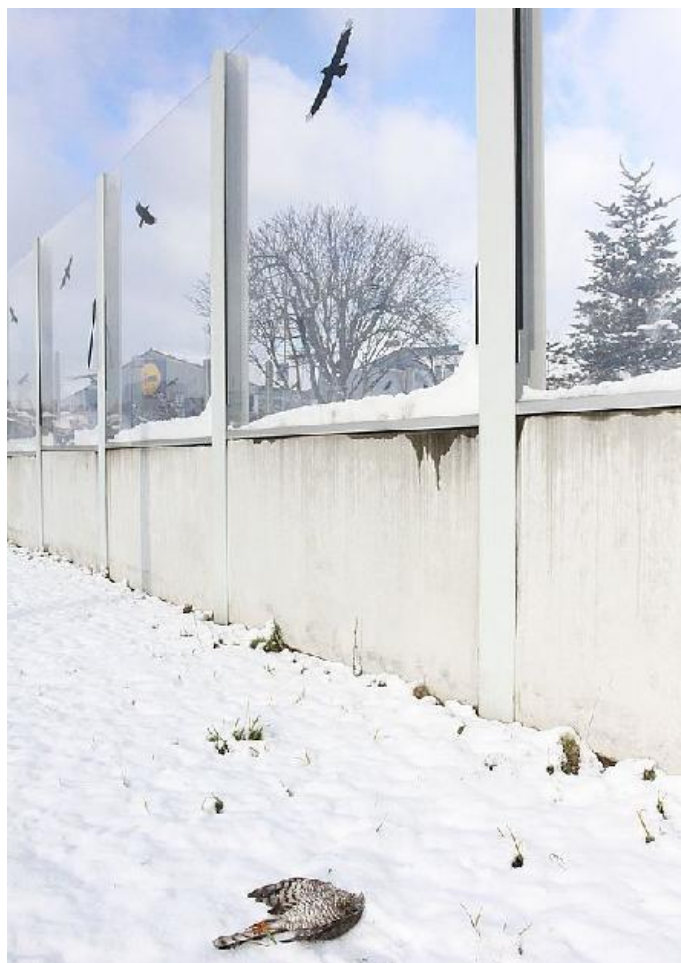
**Obr. 6:** Krahujec obecný zabitý o protihlukovou stěnu u prodejny Lidl v Havlíčkově Brodě.

Na tomto místě byl v minulosti zaznamenán úhyn krahujce obecného, což je důkazem toho, že instalace siluet nebyla dostatečným zabezpečením a stále může na tomto místě docházet ke kolizím.

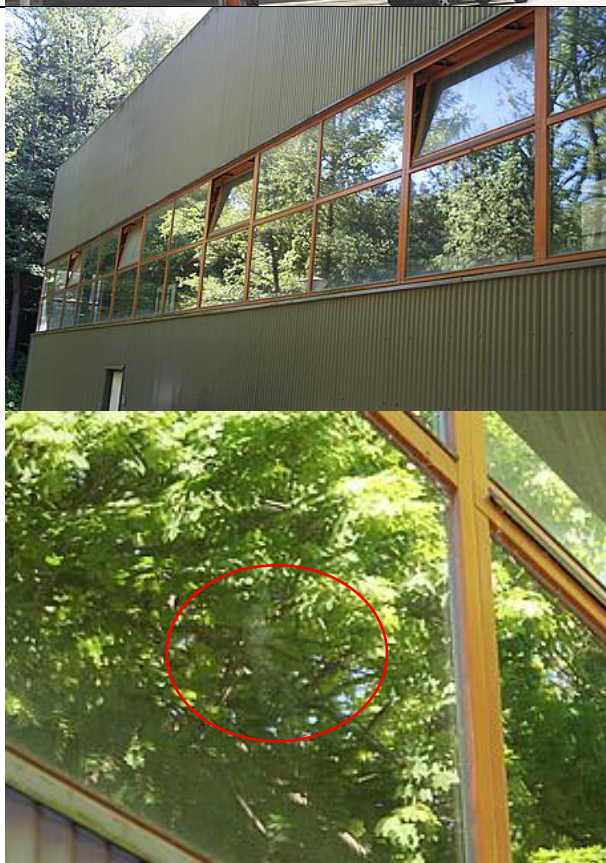
**Městský úřad HB V Rámech 1855**

Okna částečně zrcadlí okolní zeleň. Skleněné plochy nejsou nadměrně velké, ale i tak dochází na oknech zejména v druhém poschodí k nadměrnému počtu ptačích kolizí. Při náhodné kontrole 14.2.2019 bylo na oknech nalezeno cca 15 ptačích otisků na skle.

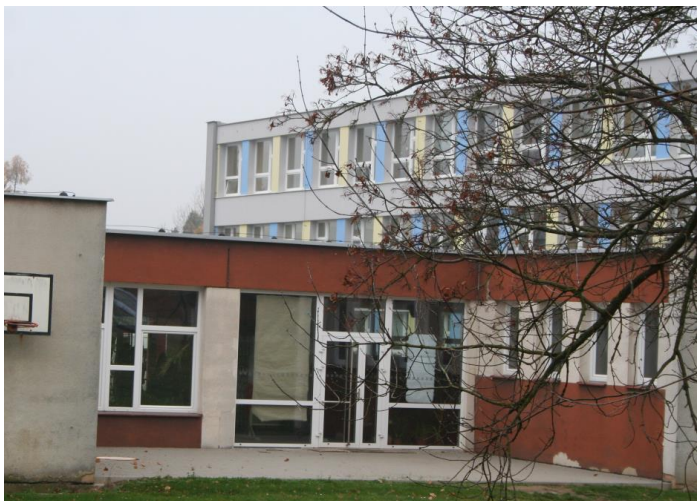
### ZŠ Wolkerova

**Obr. 30:** ZŠ Wolkerova 2941, Havlíčkův Brod

Velké prosklené plochy, skla tvořící průhledy a přítomnost zeleně vytváří pro ptáky nebezpečné prostředí. ZŠ Wolkerova je z hlediska úmrtnosti ptáků jednou z nejrizikovějších školních budov v Havlíčkově Brodě. Bylo by velmi žádoucí společně s žáky v rámci environmentální či výtvarné výchovy skleněné plochy polepit.

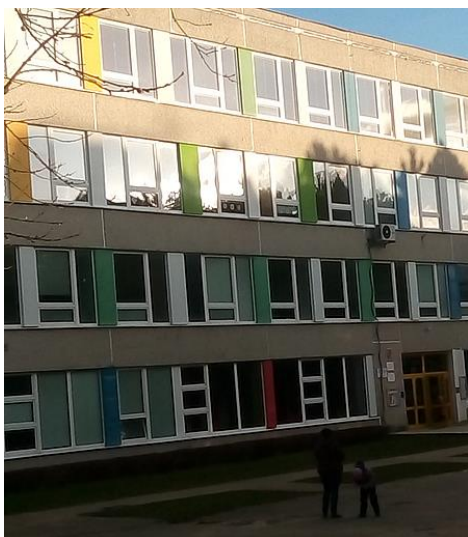
### ZŠ Nuselská

**Obr. 31:** Nuselská 3240, Havlíčkův Brod

V roce 2017 byl u budovy nalezen uhynulý krahujec obecný a králíček obecný (pod okny hlavní budovy) a 16.4.2018 byl u budovy tělocvičny nalezen čerstvě zabitý drozd zpěvný. V okolí budovy je zeleň a přitahuje ptáky k nebezpečným plochám.

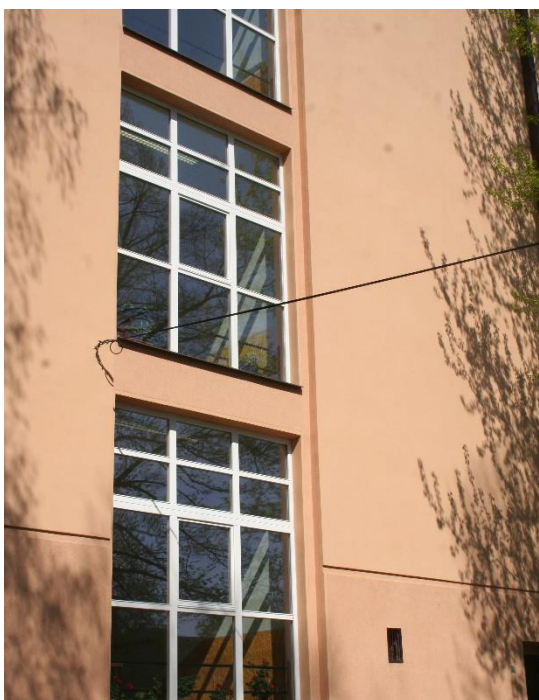
#### ZŠ V Sadech

**Obr. 31:** V Sadech 560, Havlíčkův Brod

Budova se nachází v parku u rybníka, kde je koncentrace ptáků vysoká, většina oken na budově je menších nebo středních rozměrů, z boku budovy se nacházejí větší skleněné plochy, u kterých byl 6.8.2018 zaznamenán úhyn kosa černého.

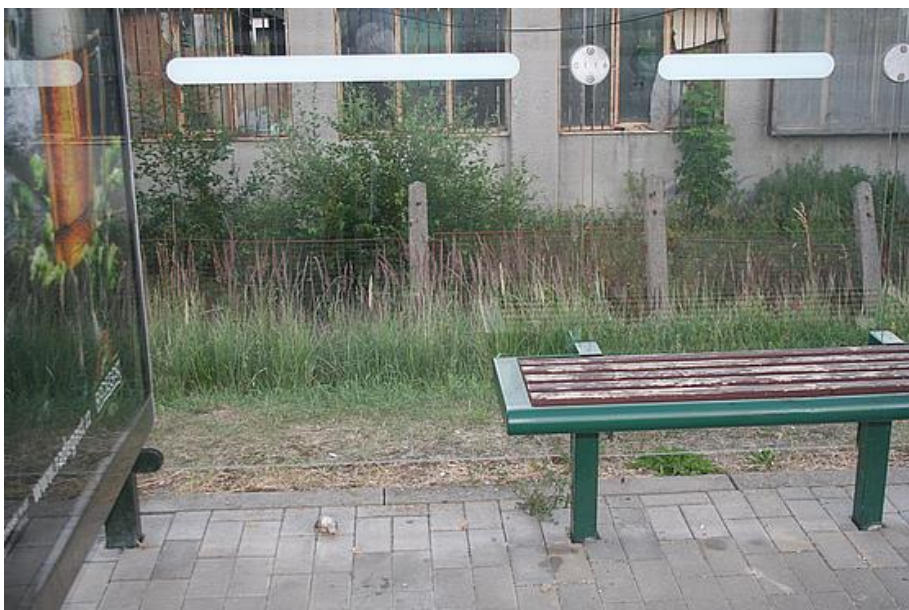
**Obr. 32:** Vrabec polní uhynulý na zastávce v U Pekáren.

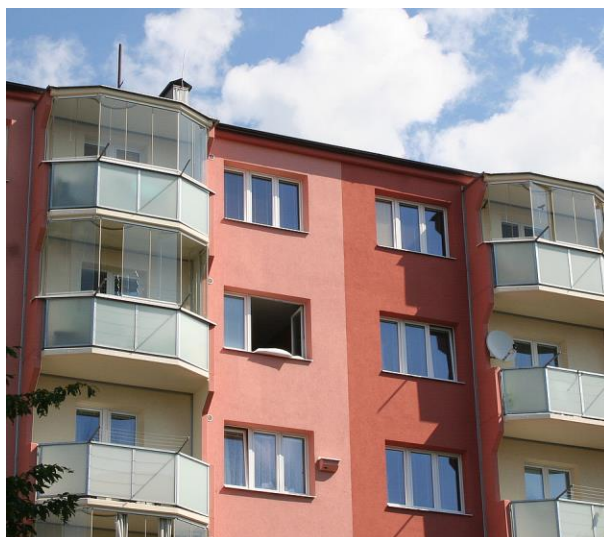
**Obr. 34 a 35:** Ukázky nově zrekonstruovaných panelových domů, které jsou pro ptáky nebezpečné.

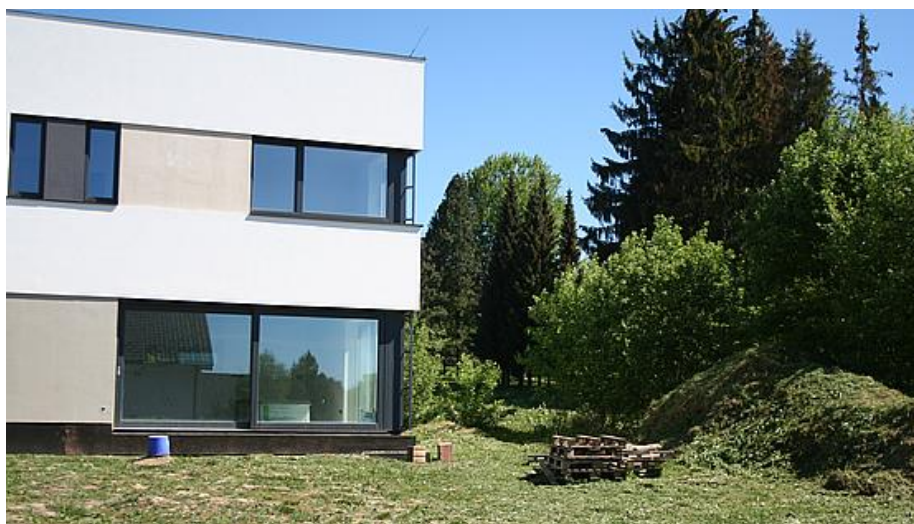
**Obr. 36:** Novostavba rodinného domu s velkými rohovými okny v blízkosti zeleně a rybníka.

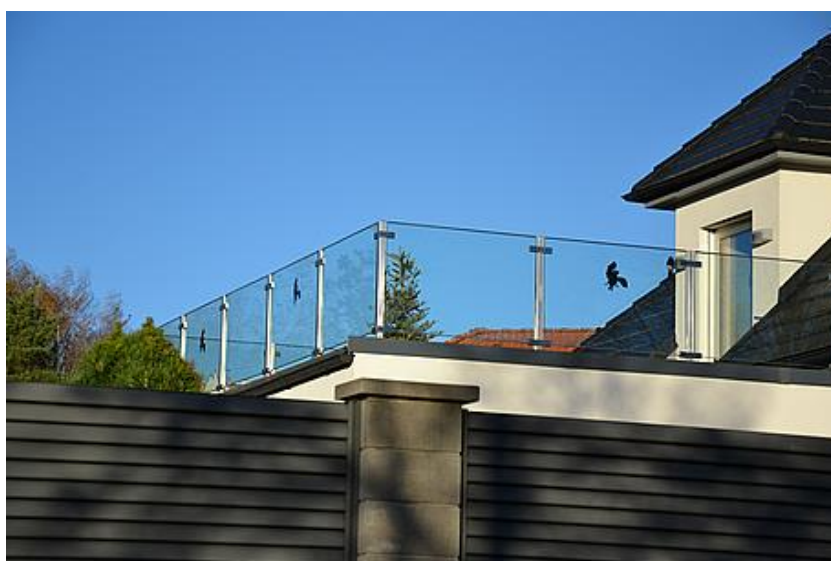
**Obr. 37:** Nedostatečně zabezpečené skleněné zábradlí.

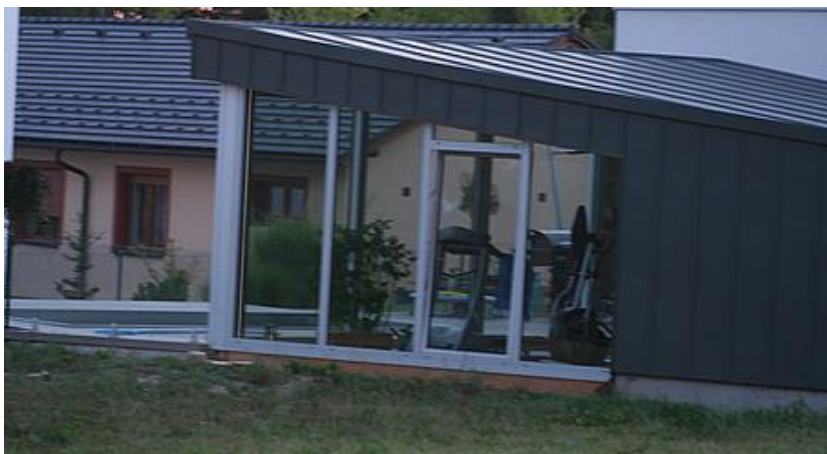
**Obr. 38:** Novostavba s velkými rohovými prosklenými plochami a se zelení v interiéru, potenciální místo častých kolizí.

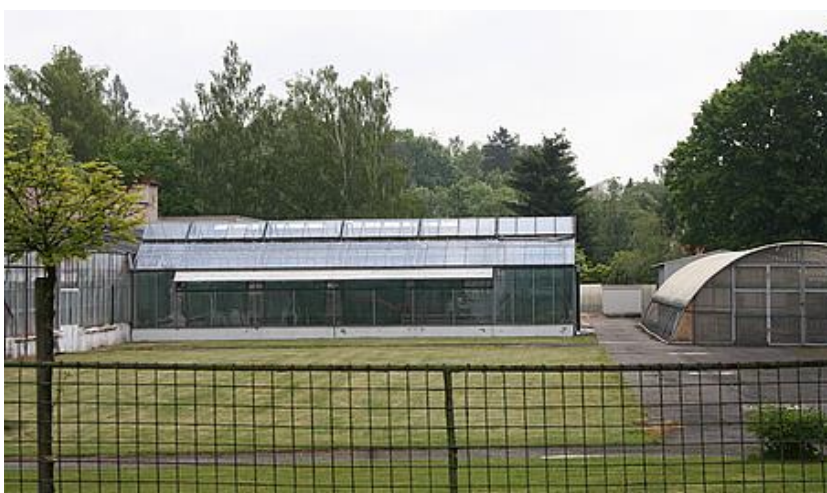
**Obr. 39:** Zvýšené riziko pro ptáky mohou představovat i skleníky.

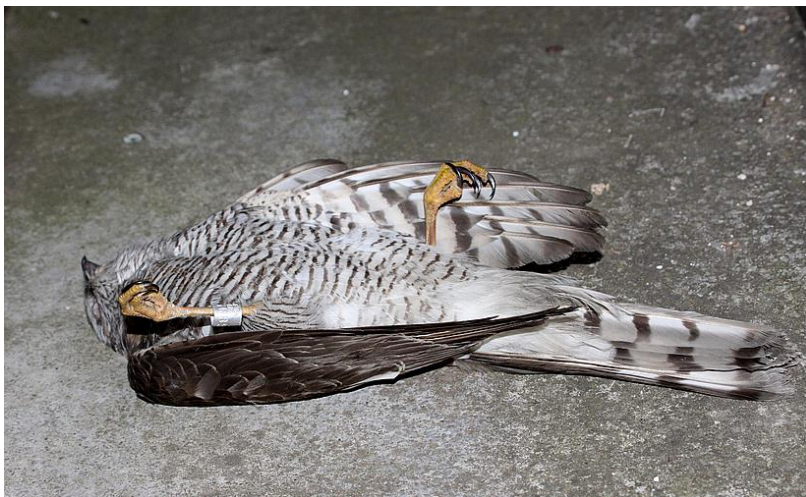
**Autobusové nádraží** v Havlíčkově Brodě představuje pro ptáky významné nebezpečí. Před začátkem pravidelného sledování zde byly zaznamenány úhyny například krahujce obecného nebo mlynaříka dlouhoocasého.

**Obr. 40:** Krahujec obecný po nárazu do skla na autobusovém nádraží.

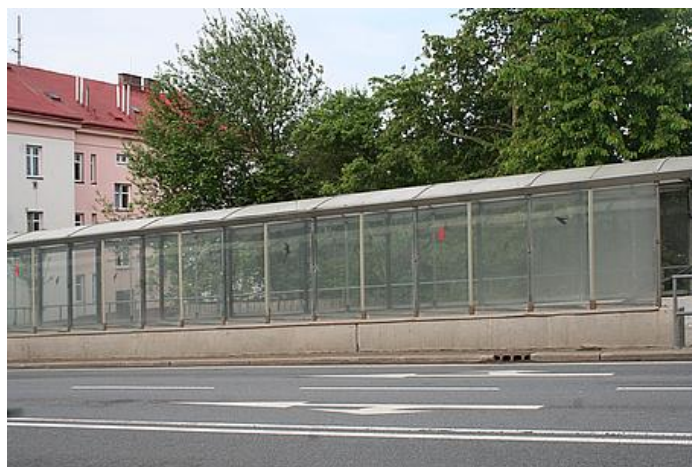
**Obr. 41:** Zaprášené sklo je pro ptáky snadno viditelné.

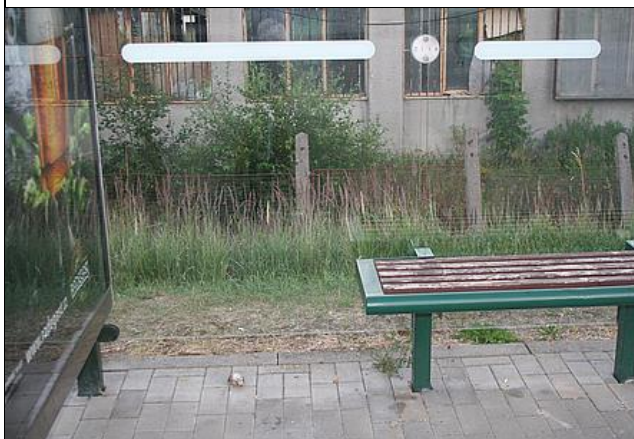
**Havlíčkův Brod, Pekárny**  
7.7.2018 vrabec domácí - mladý pták  
V blízkosti osamocené keře  
**Nebezpečná zastávka**

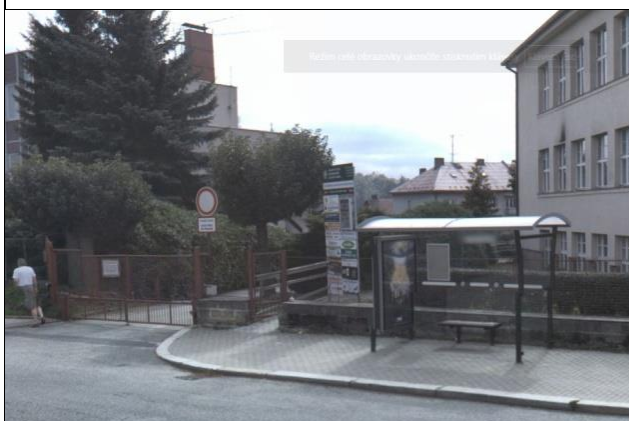
**Havlíčkův Brod, VÚB**  
blízkost rozsáhlejší zeleně  
**Nebezpečná zastávka**

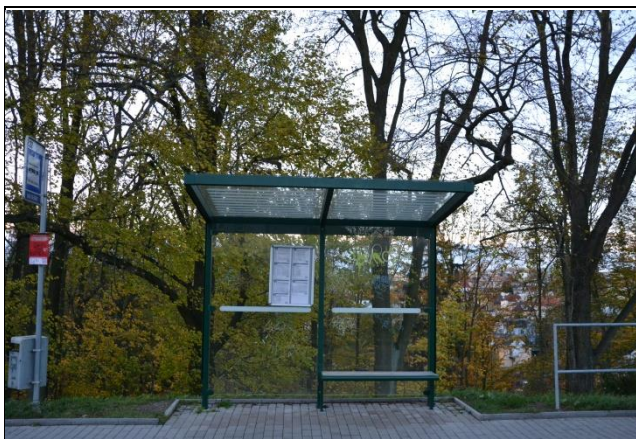
**Havlíčkův Brod, Nad Kalváří**  
v těsné blízkosti rozsáhlého porostu parku  
nebezpečná zastávka, ale v současnosti  
posprejována (snížena rizikovitost)

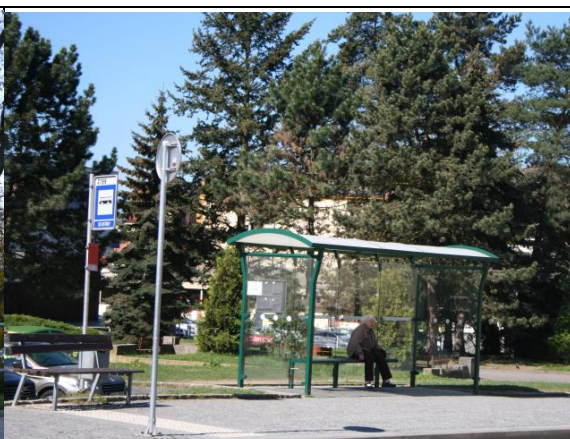
**Havlíčkův Brod, KD Ostrov**  
nedaloko rozsáhlejší porost  
Riziková zastávka

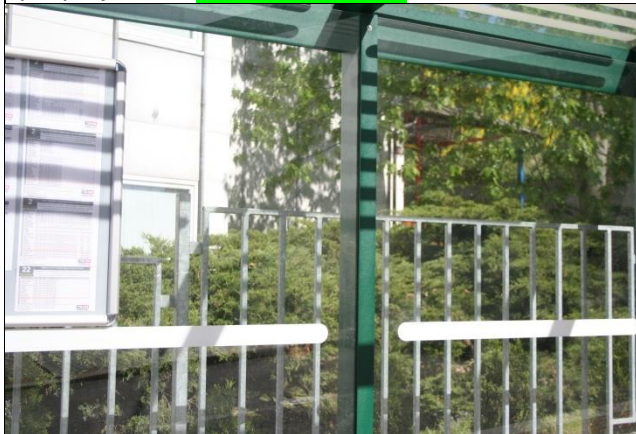
**Havlíčkův Brod, Prokopa Holého**  
v těsné blízkosti pás keřů  
Riziková zastávka
