## **Úhyny ptáků na skleněných plochách v Havlíčkově Brodě**

**2018**

Pobočka České společnosti ornitologické na Vysočině

Mgr. Petra Hulvová

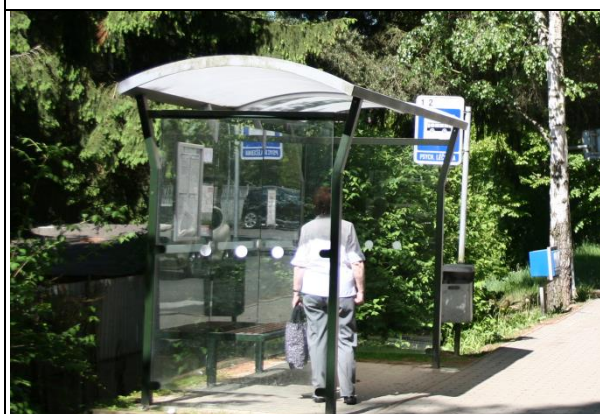
**Havlíčkův Brod, Psych.léčebna**  
hustá vegetace v těsné blízkosti  
**Nebezpečná zastávka**

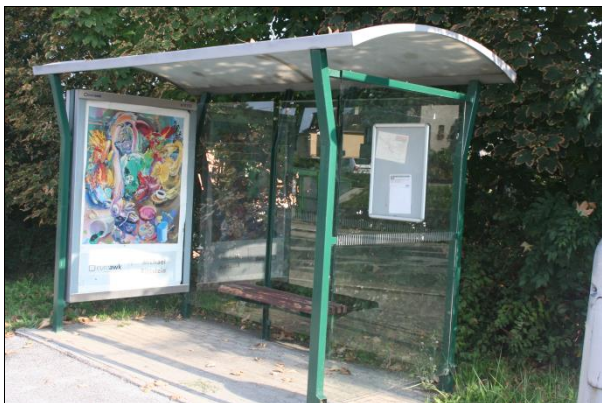
**Havlíčkův Brod, Vysočany**  
blízkost husté vegetace  
**Nebezpečná zastávka**

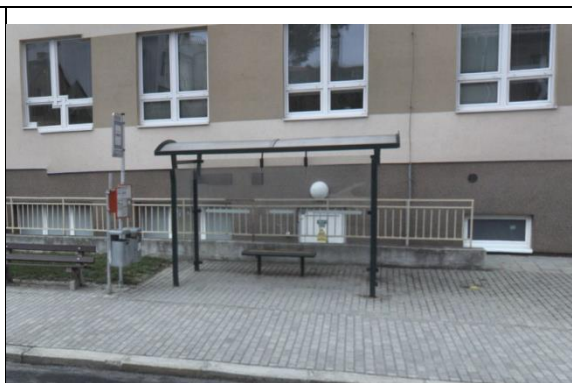
**Havlíčkův Brod, Stavební škola**  
v zastávě bez zeleně v okolí  
**Bezpečná**
