## **Úhyny ptáků na skleněných plochách v Havlíčkově Brodě**

**2018**

Pobočka České společnosti ornitologické na Vysočině

Mgr. Petra Hulvová

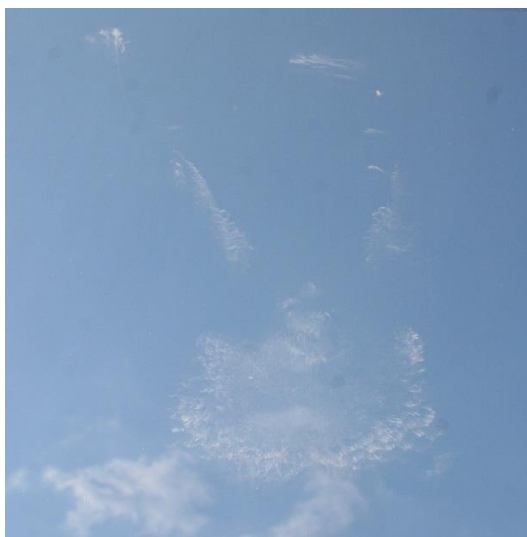
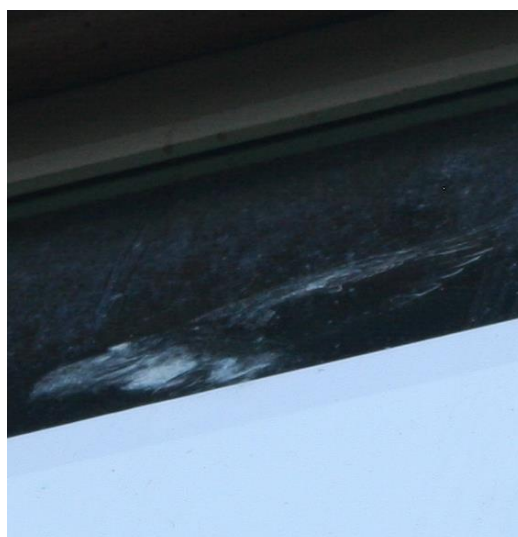
**Obr. 23 a 24:** Skvrny velikosti holuba.

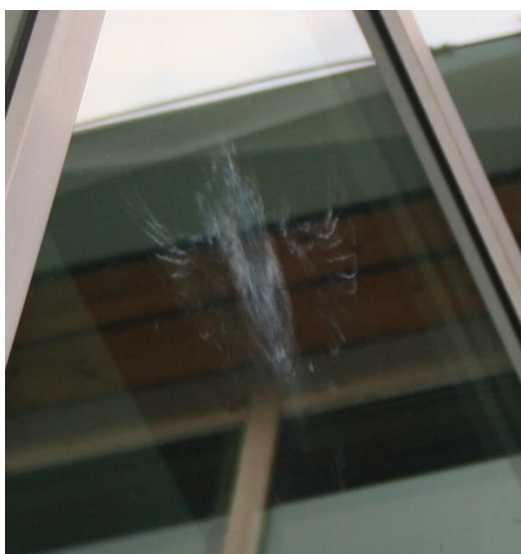
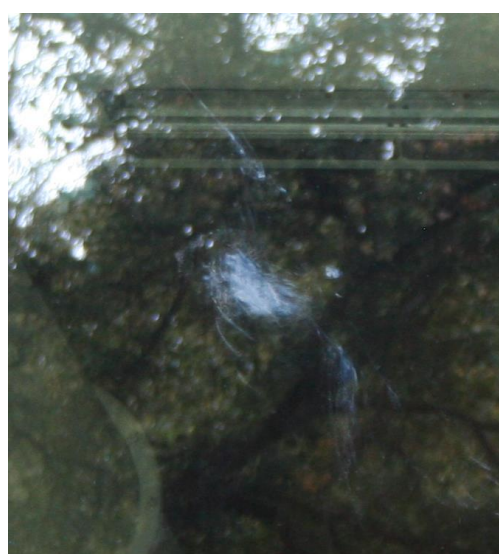
**Obr. 25 a 26:** Skvrny velikosti strakapouda nebo kosa.

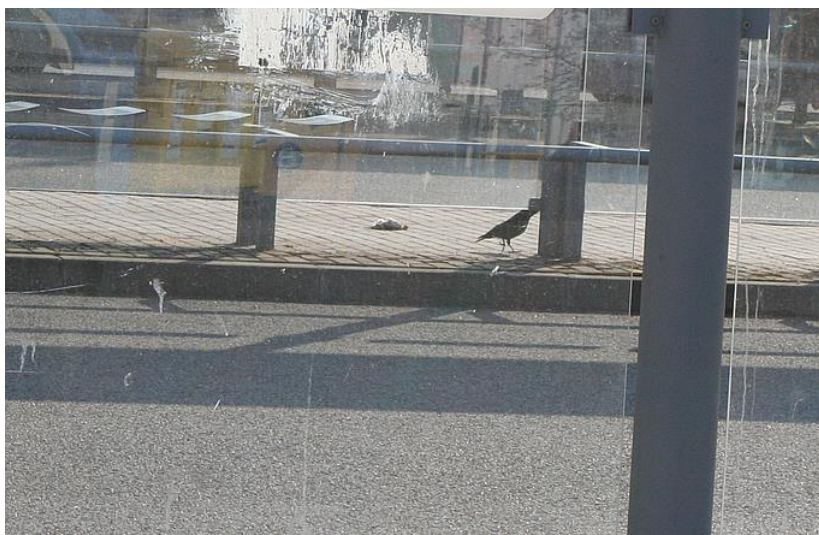
**Obr. 27:** Kavka obecná opouští po vyrušení místo, kde konzumovala zabitého drozda na autobusovém nádraží.

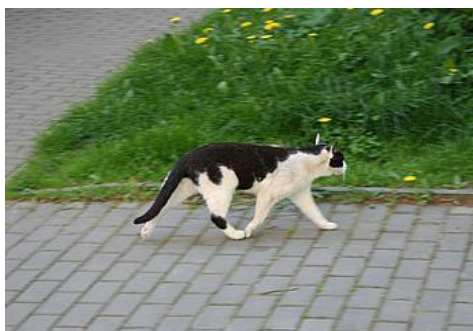
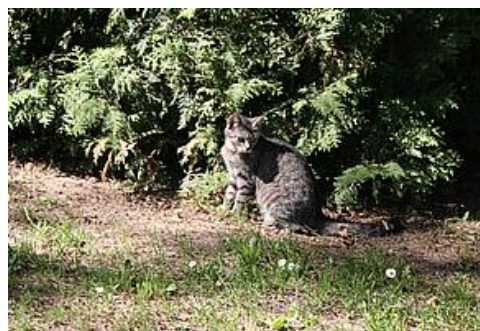
**Obr. 28-29:** Všudypřítomné kočky odstraňují ptačí kadávery beze zbytku.

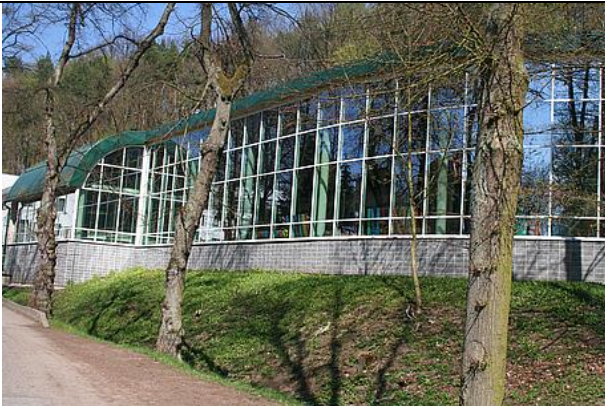
| Popis nebezpečného místa | Fotodokumentace |
|---|---|
| <p><b>Krytý plavecký bazén KOTLINA</b></p> <p>Je situován v parku a v blízkosti potoka. Velké skleněné plochy odráží okolní vegetaci a ptáci tak naletují do oken, které tvoří iluzi pokračující zeleně. Jedná se o typické krizové místo, kde již v minulosti byla zaznamenána řada ptačích úmrtí (ledňáček říční, drozd kvíčala, kos černý, stehlík obecný).</p> | |

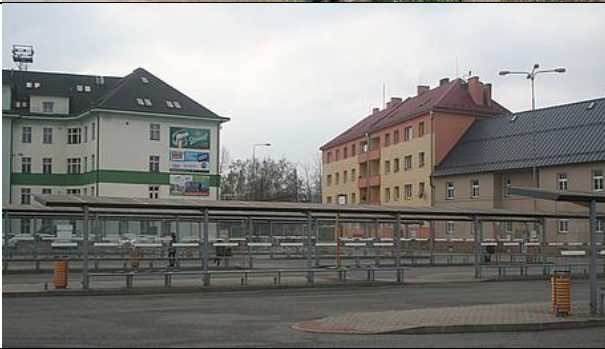
| Popis nebezpečného místa | Fotodokumentace |
|---|---|
| <p><b>Autobusové nádraží v HB</b></p> <p>Velké plochy průhledného skla představují pro ptáky zvýšené riziko střetu. V minulosti zde byly zaznamenány úhyny těchto ptáků: krahujec obecný, mlynařík dlouhoocasý.</p> | |

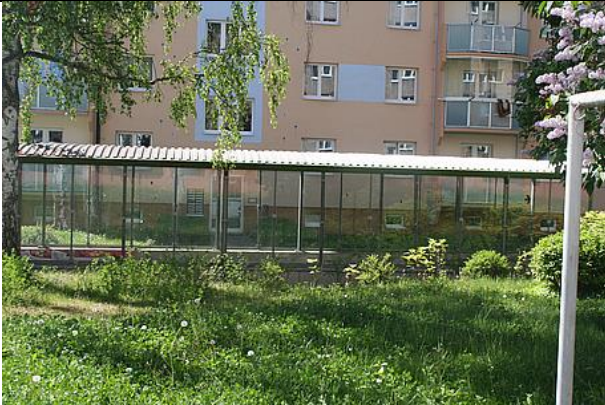
| Popis nebezpečného místa | Fotodokumentace |
|---|---|
| <p><b>Podchody na ulici Pražská</b></p> <p>Skleněné plochy jsou řídce polepeny ptačími siluetami. Jelikož skla tvoří průhledy a v okolí je zeleň, jedná se o typické kritické místo.</p> | |

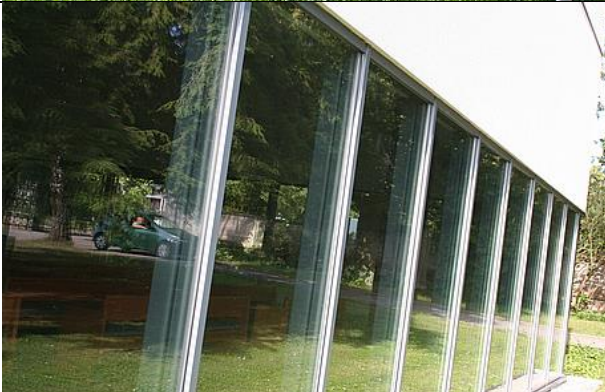
| Popis nebezpečného místa | Fotodokumentace |
|---|---|
| <p><b>Nová obřadní síň</b></p> <p>Obřadní síň se nachází v blízkosti hřbitova a v okolí je množství zeleně, skleněné plochy tvoří průhledy. Ačkoli situace je o poznání lepší než před rekonstrukcí, stále není místo pro ptáky zcela bezpečné.</p> | |

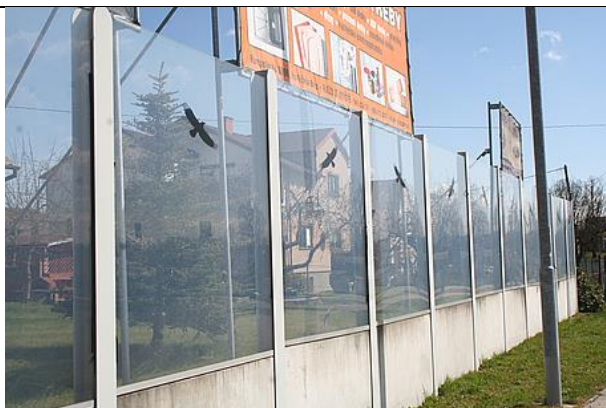
**Protihluková stěna u Lidlu**

Na tomto místě byl v minulosti zaznamenán úhyn krahujce obecného, což je důkazem toho, že instalace siluet nebyla dostatečným zabezpečením a stále může na tomto místě docházet ke kolizím.

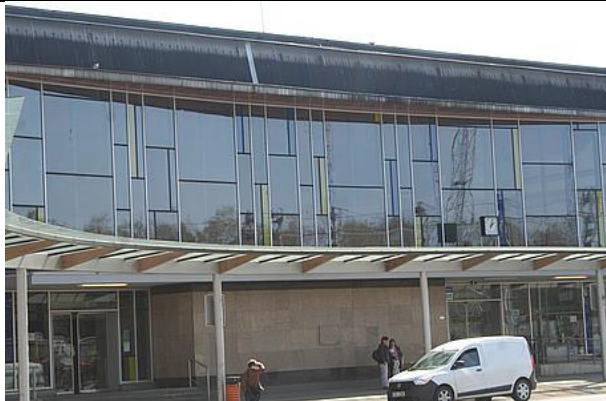
**Vlakové nádraží**

Velká skleněná plocha nad vstupem do nádražní budovy je pro ptáky potenciálně nebezpečná. Bohužel na tomto místě díky nepřístupnosti bylo pravidelné monitorování nemožné.

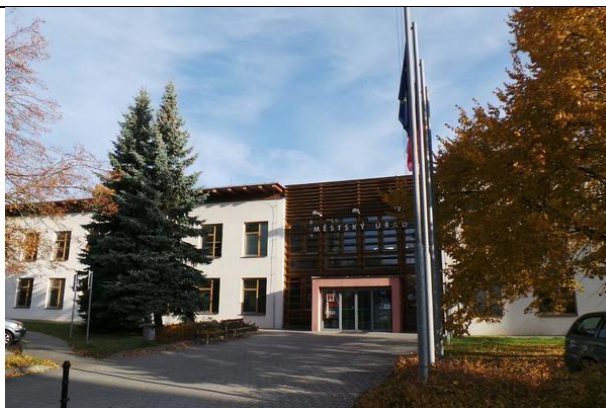
**Městský úřad HB V Rámech 1855**

Okna částečně zrcadlí okolní zeleň. Skleněné plochy nejsou nadměrně velké, ale i tak dochází na oknech zejména v druhém poschodí k nadměrnému počtu ptačích kolizí. Při náhodné kontrole 14.2.2019 bylo na oknech nalezeno cca 15 ptačích otisků na skle.

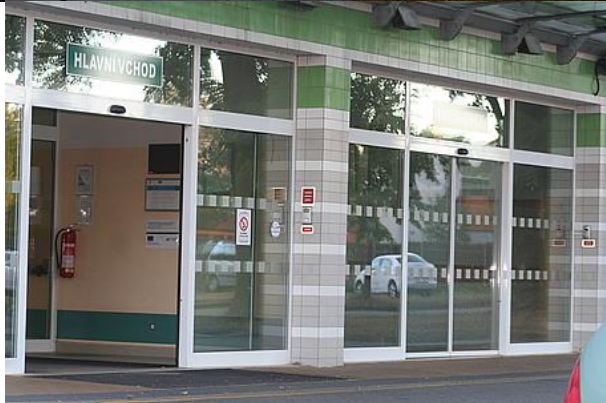
**Nemocnice v HB**

Prosklený nemocniční vstup je z hlediska nárazu ptáků rizikový. V blízkosti nemocnice je park a přímo před vstupem několik stromů. Během zvýšeného provozu přes den ke kolizím dochází jen v omezené míře, ale ve večerních a brzkých ranních hodinách může být místo pro ptáky nebezpečné. 18.7.2018 byla nalezena uhynulá samice pěnkavy obecné na parapetu po nárazu do skla u vstupní haly.

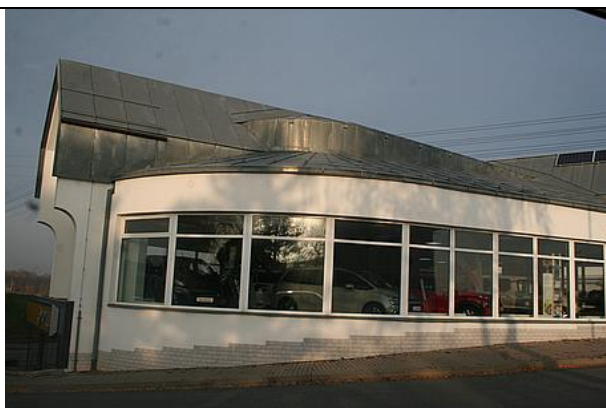
**Autosalony**

Jedná se obecně o budovy, které mají velké vitríny a jsou tak z hlediska nárazu ptáků rizikové. Pokud se nacházejí v blízkosti zeleně, nebezpečí kolizí ještě vzrůstá.

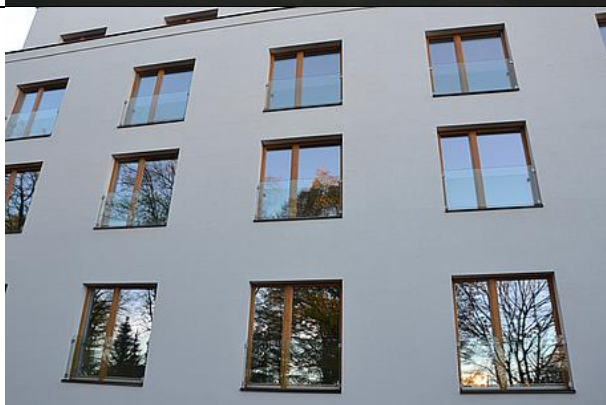
**Domov pro seniory, Husova 11**

Nově opravená budova s velkými skleněnými plochami orientovanými směrem k parku představuje pro ptáky riziko. Sklo je reflexní, odráží okolní zeleň, tím pádem láká ptáky k průletu nebezpečnou plochou. Během kontroly zde byla nalezena skvrna na skle velikosti hrdličky.

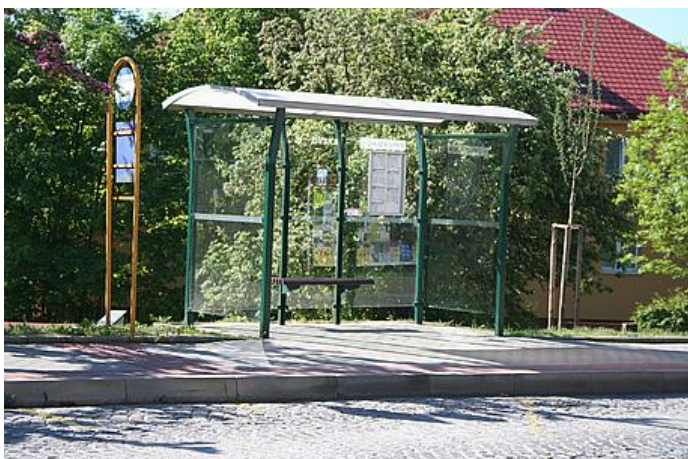
**Obr. 32:** Prosklené autobusové zastávky.

Na území města bylo zhodnoceno 27 autobusových zastávek. Devět bylo vyhodnoceno jako nebezpečných a šest s možným rizikem nárazu ptáků. Konkrétní seznam, fotografie a hodnocení je součástí přílohy 2. Během náhodných kontrol byl nalezen čerstvě uhynulý vrabec polní. Z hodnocených zastávek nebyla zatím žádná dodatečně vybavena ochrannými prvky, pouze zastávka U Kalvárie byla posprejována, a tak neúmyslně zabezpečena.

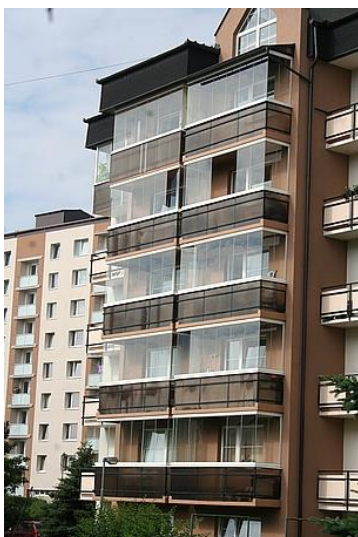
**Obr. 34 a 35:** Ukázky nově zrekonstruovaných panelových domů, které jsou pro ptáky nebezpečné.

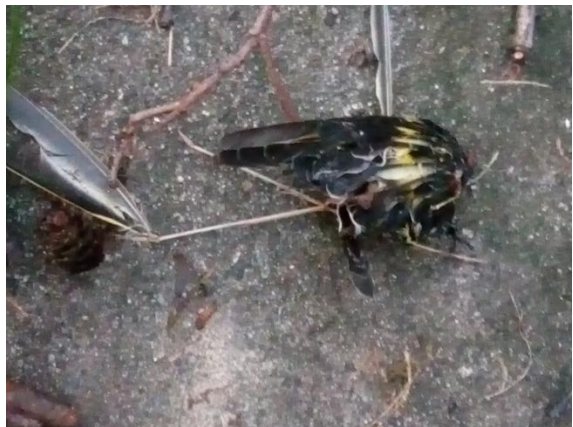
18.3.2018 stehlík obecný

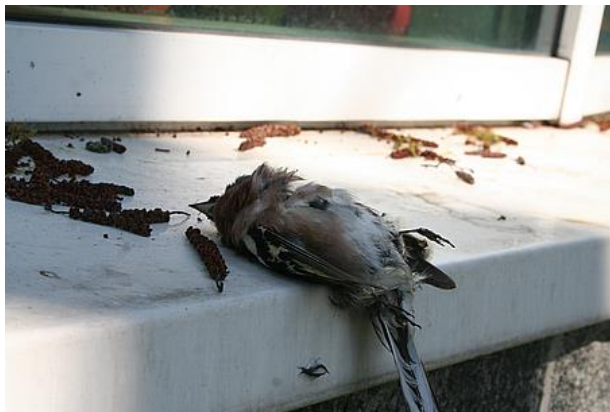
18.4.2018 pěnkava obecná - samec

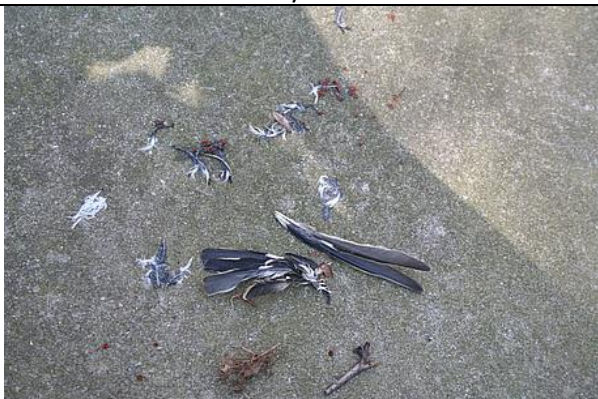
18.4.2018 neidentifikovaný pták

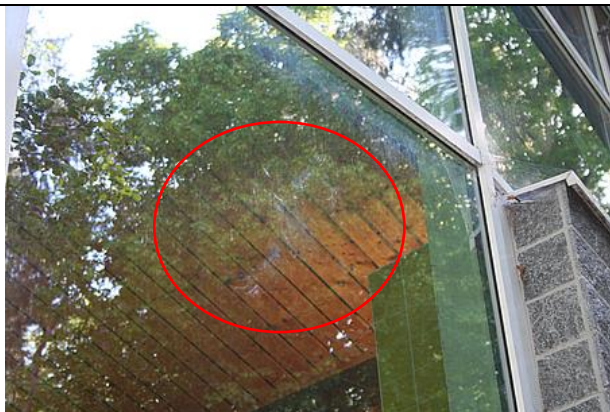
7.5.2018 skvrna velikosti kachny, v okolí byla pozorována poraněná kachna divoká

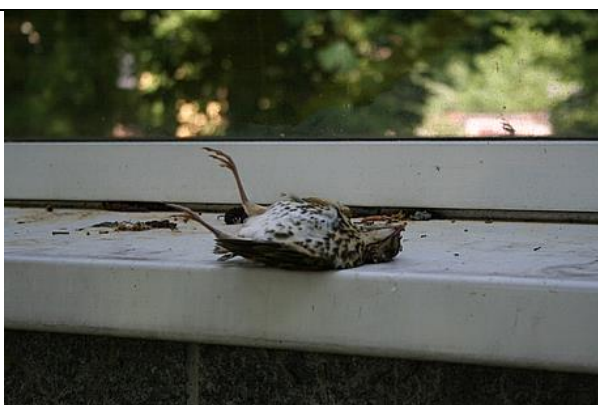
7.5.2018 mládě drozda zpěvného

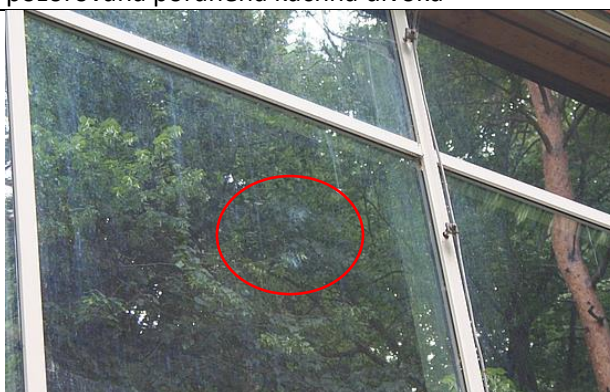
18.5.2018 skvrna velikosti kosa

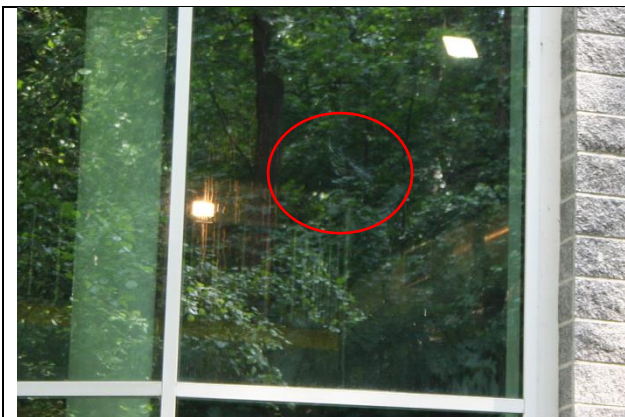
4.6.2018 skvrna velikosti strakapouda

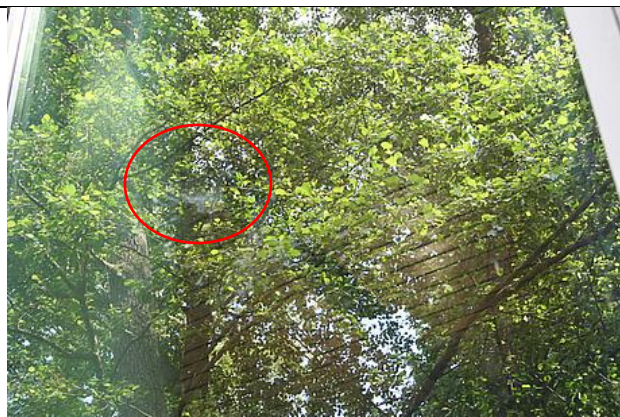
4.6.2018 skvrna velikosti holuba

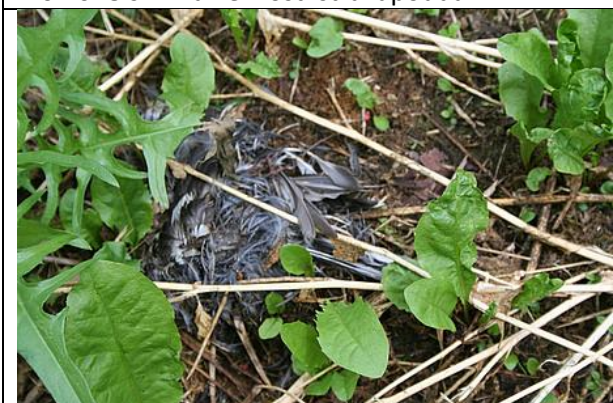
4.6.2018 sýkora

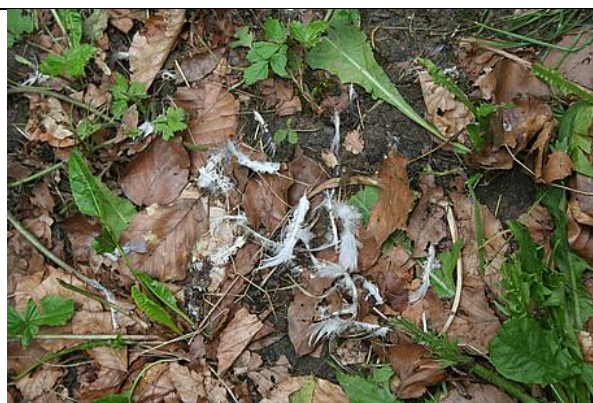
4.6.2018 neidentifikovaný pták

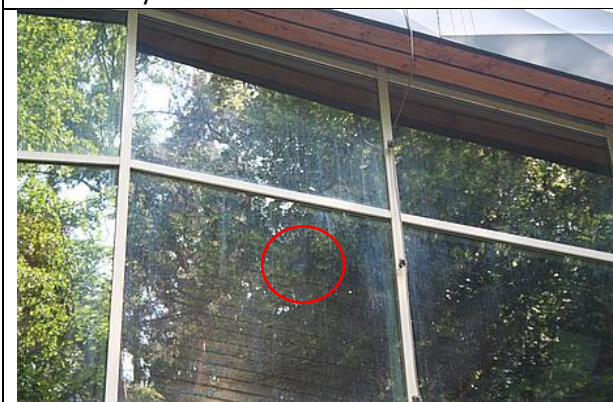
4.6.2018 skvrna velikosti drobného pěvce

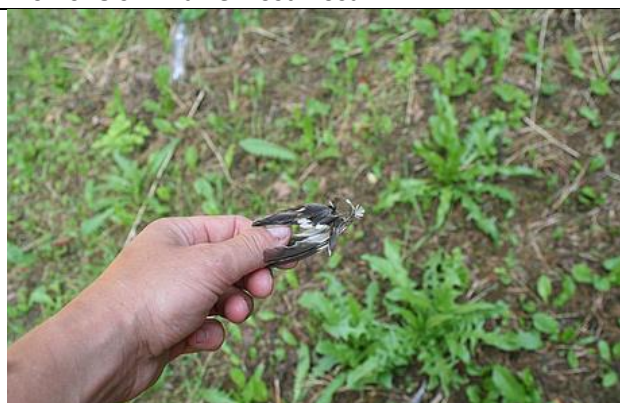
4.6.2018 zbytky pěvce

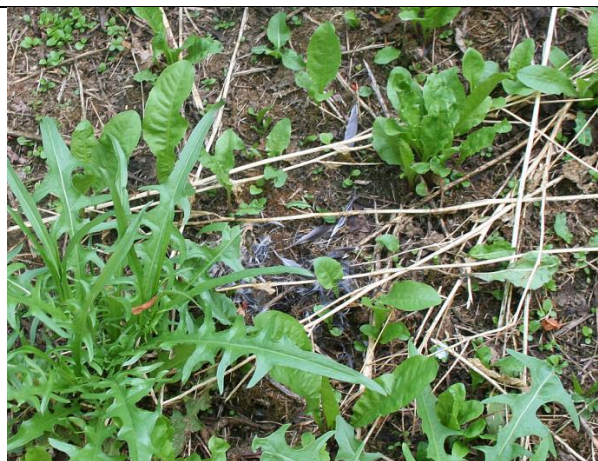
4.6.2018 pěnkava obecná

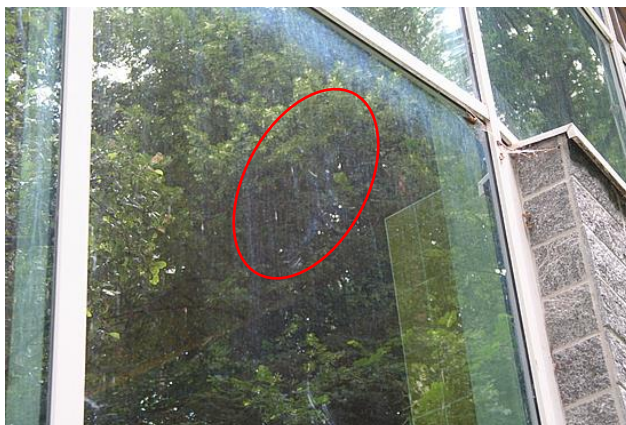
20.6.2018 skvrna velikosti hrdličky

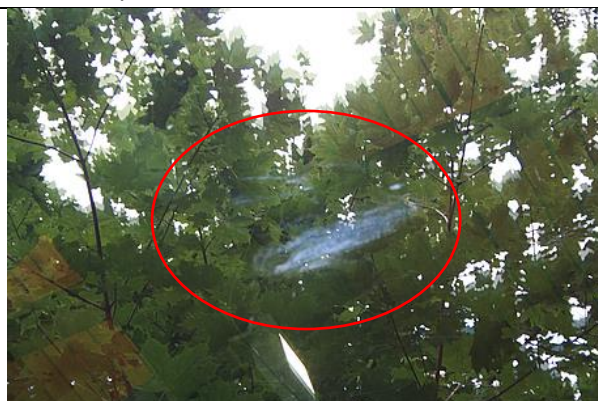
20.6.2018 skvrna velikosti hrdličky

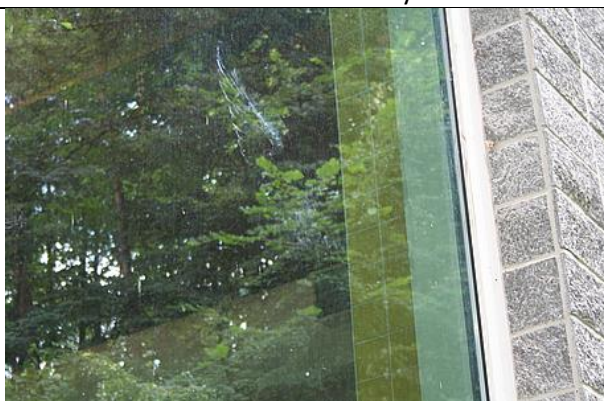
20.6.2018 skvrna velikosti krahujce

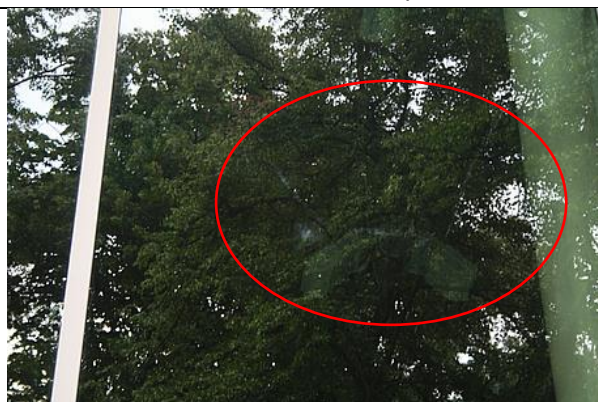
9.7.2018 skvrna velikosti kachny

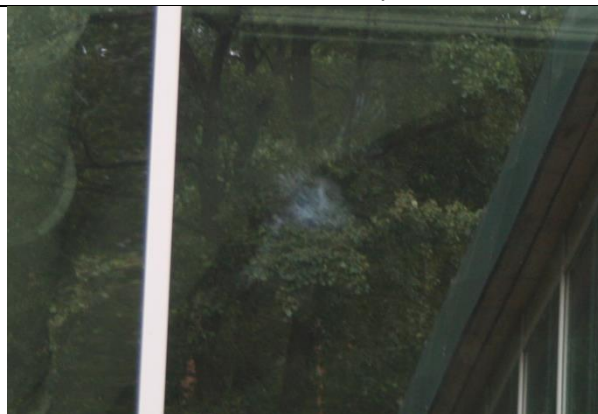
9.7.2018 skvrna velikosti kosa

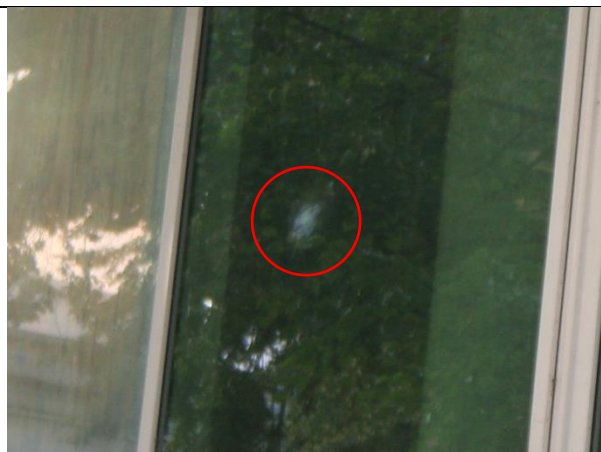
9.7.2018 skvrna velikosti kosa

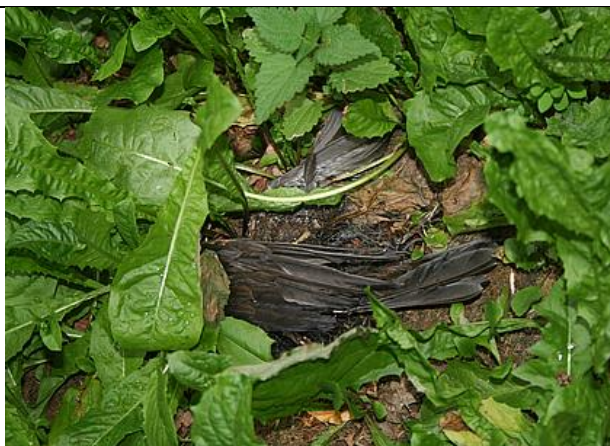
9.7.2018 kos černý

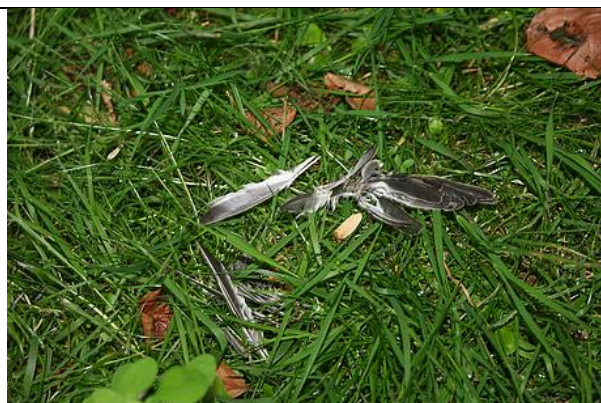
9.7.2018 pravděpodobně pěníce

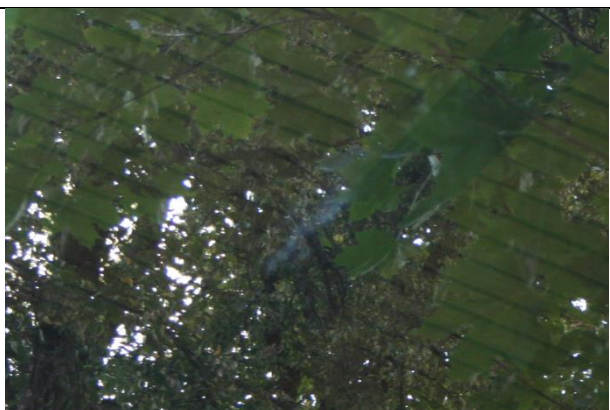
16.8.2018 skvrna velikosti kosa

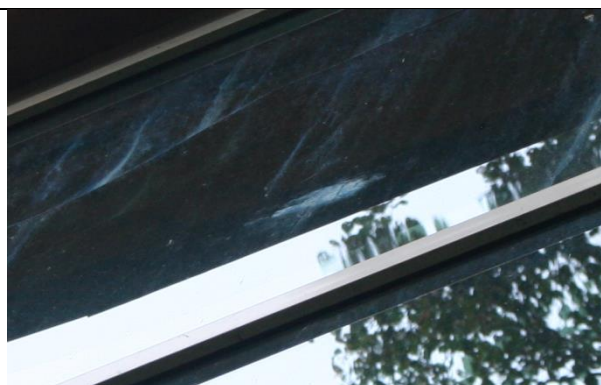
16.8.2018 skvrna velikosti hrdličky

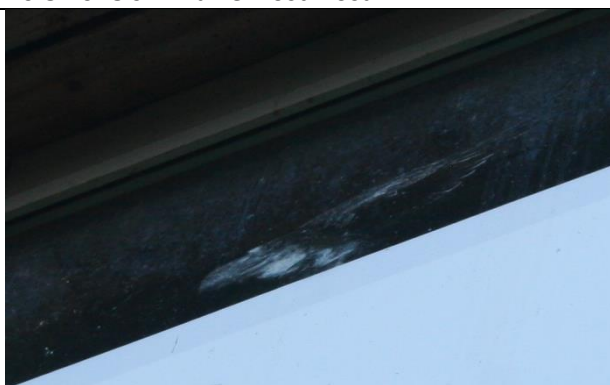
16.8.2018 skvrna velikosti holuba

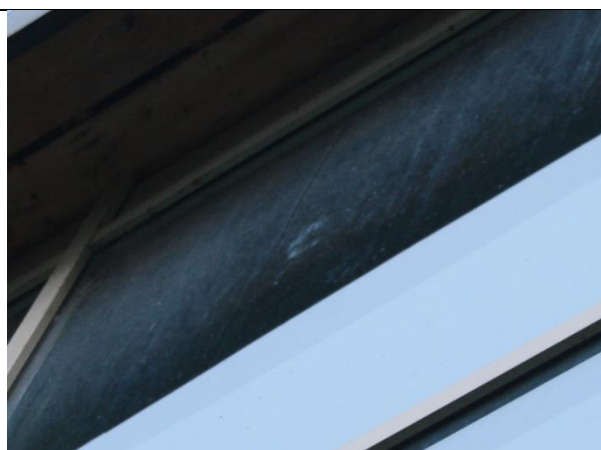
16.8.2018 skvrna velikosti vrabce

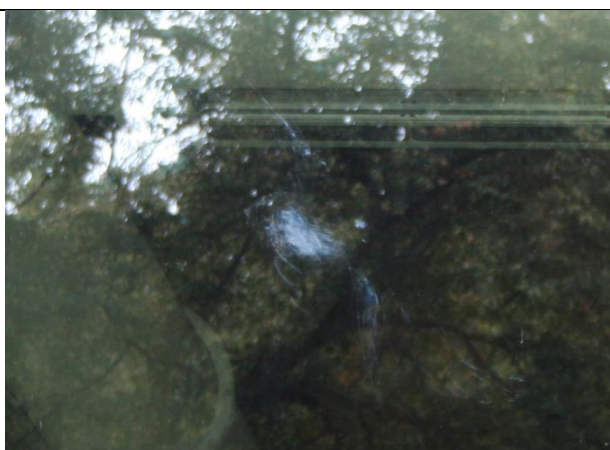
16.8.2018 skvrna velikosti kosa

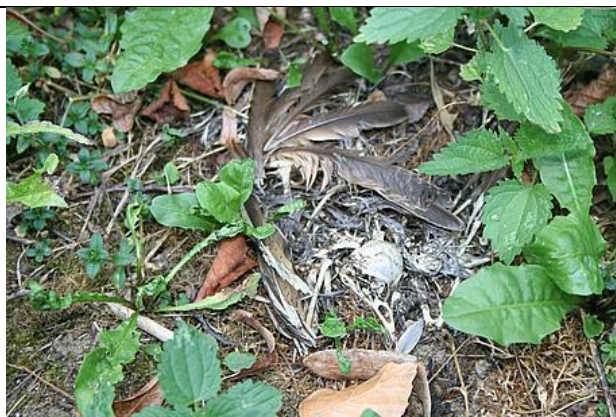
16.8.2018 drozd zpěvný

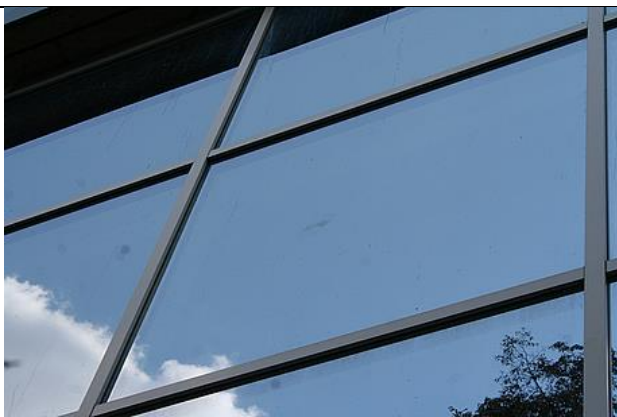
16.8.2018 skvrna velikosti kosa

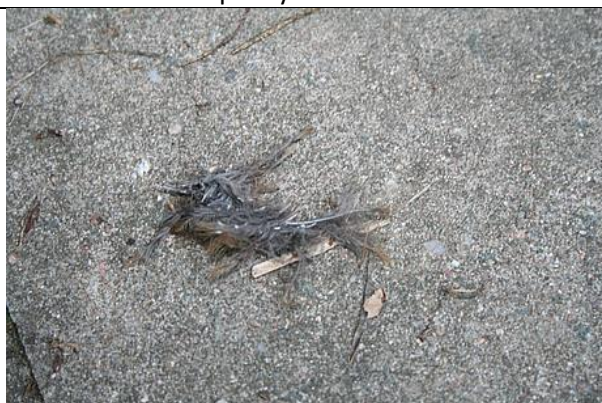
16.8.2018 pravděpodobně budníček sp.

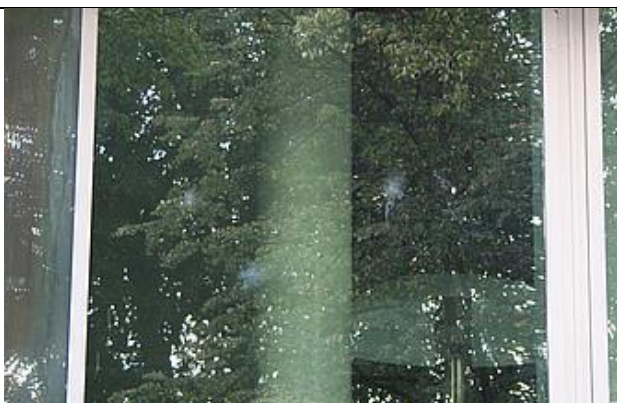
16.8.2018 tři skvrny

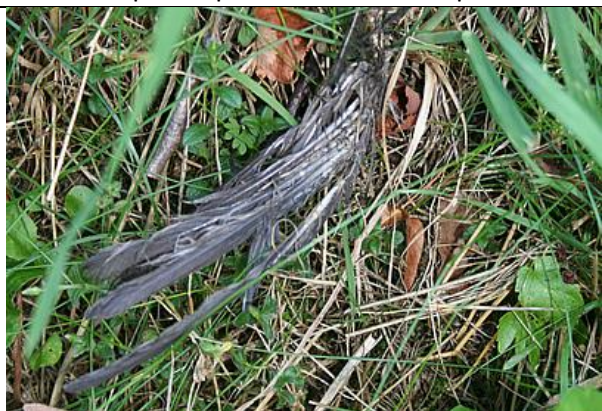
16.8.2018 pravděpodobně pěníce sp.

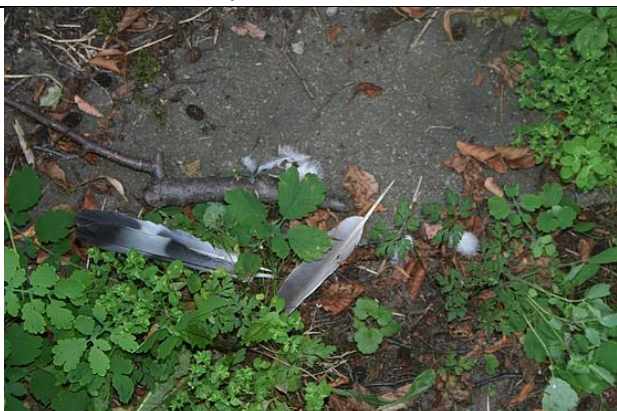
16.8.2018 holub hřivnáč

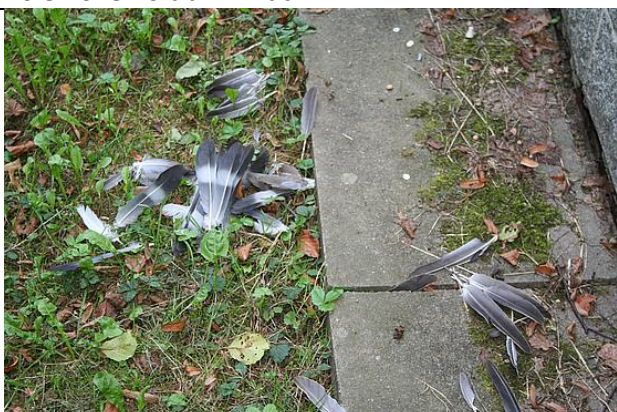
11.9.2018 zbytky holuba

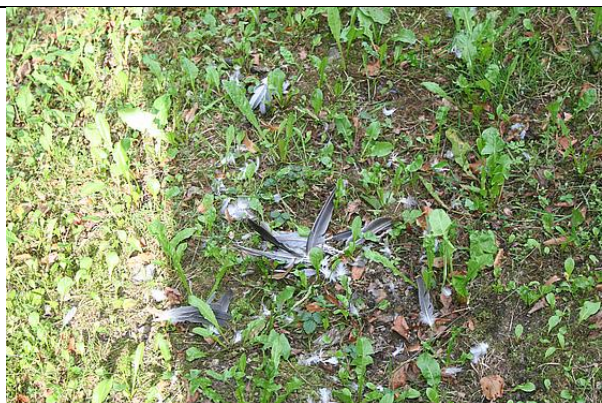
11.9.2018 neidentifikovaný pták

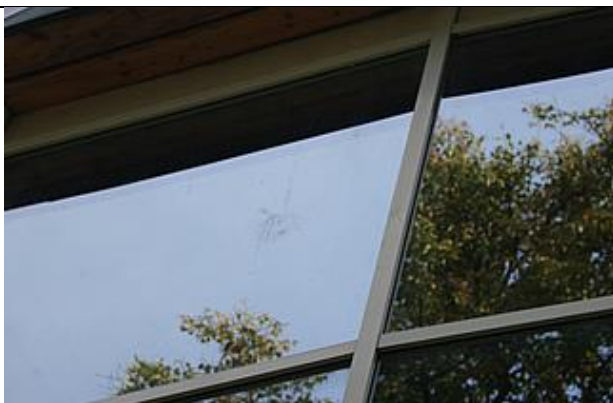
11.9.2018 skvrna velikosti holuba

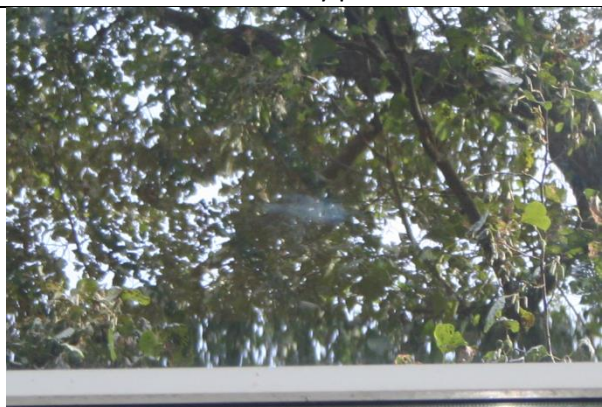
11.9.2018 skvrna

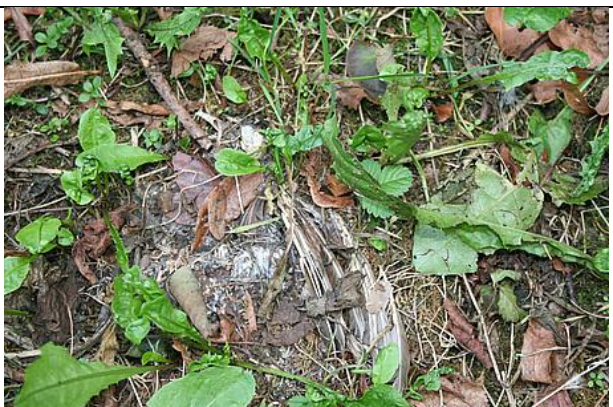
11.9.2018 neidentifikovaný pták

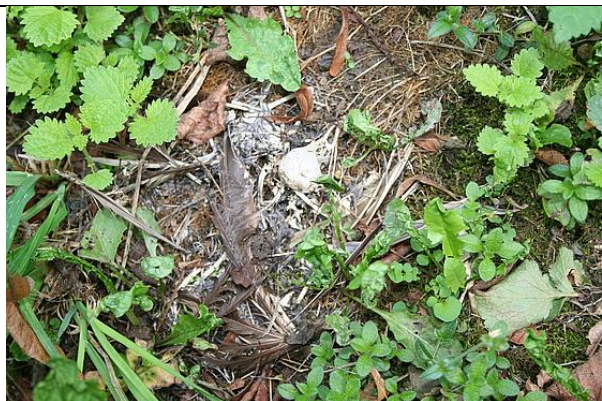
11.9.2018 opakovaný nález z 16.8. drozd zpěvný

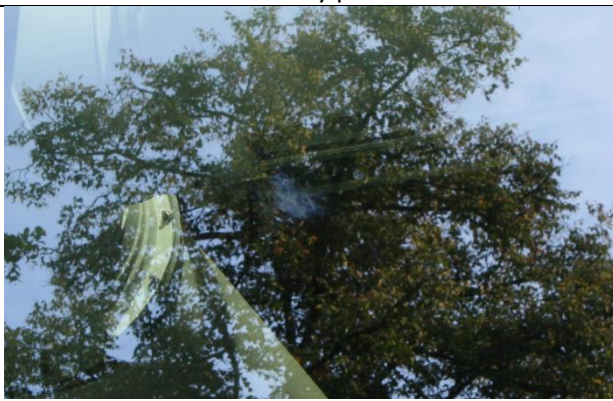
11.9.2018 skvrna

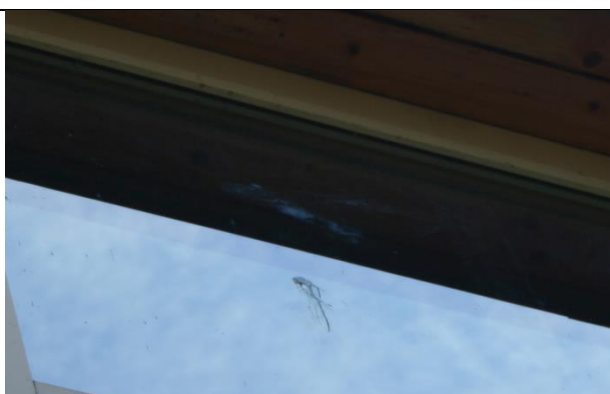
11.9.2018 skvrna

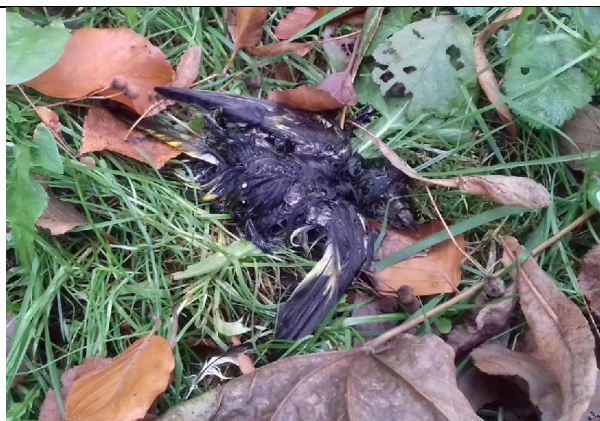
11.9.2018 zvonek zelený

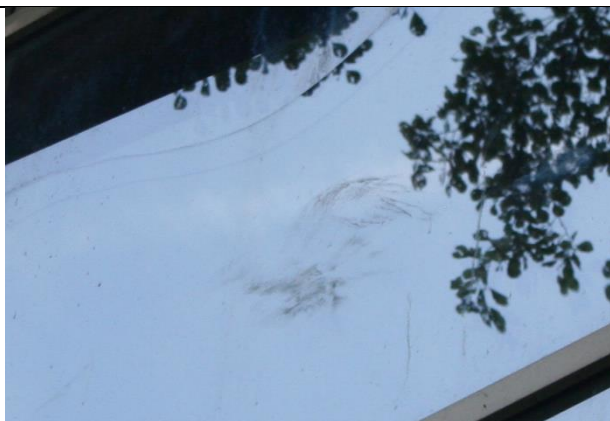
9.10.2018 skvrna velikosti holuba

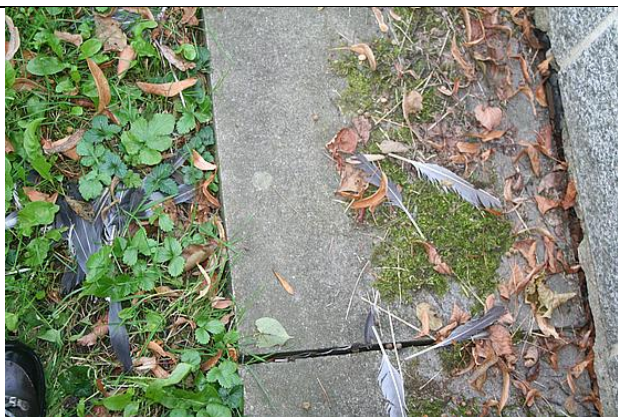
9.10.2018 zbytky holuba, opakovaný nález z 11.9.

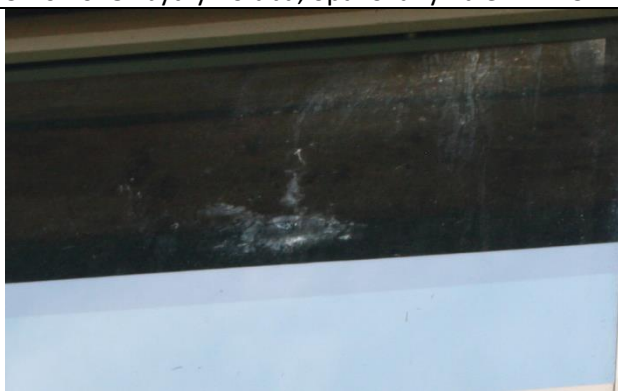
9.10.2018 skvrna velikosti kosa

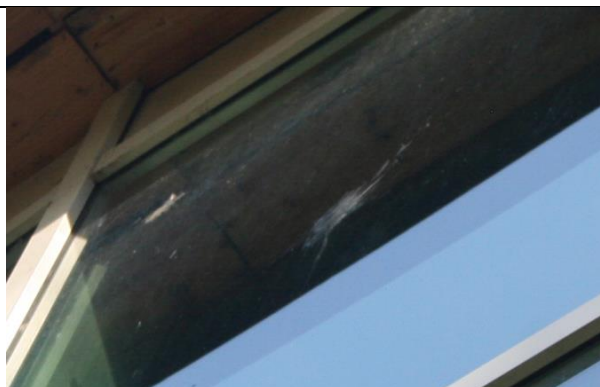
9.10.2018 skvrna velikosti kosa

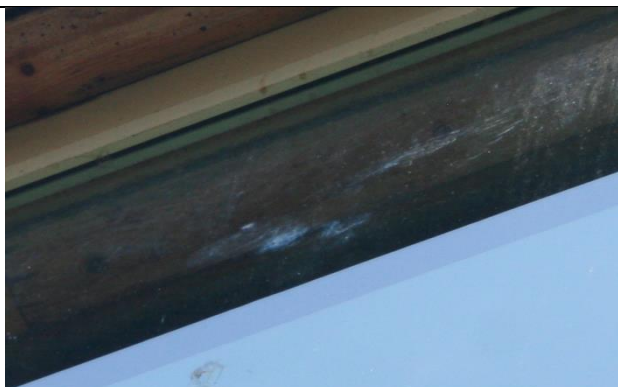
9.10.2018 skvrna velikosti holuba

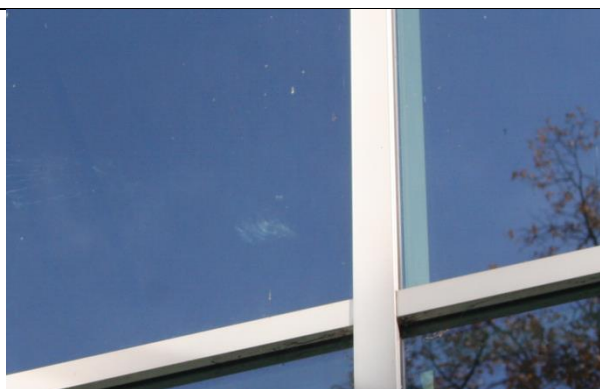
9.10.2018 skvrna velikosti vrabce

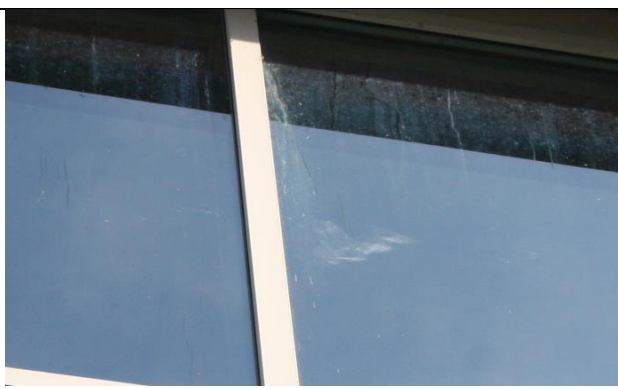
9.10.2018 skvrna velikosti kosa

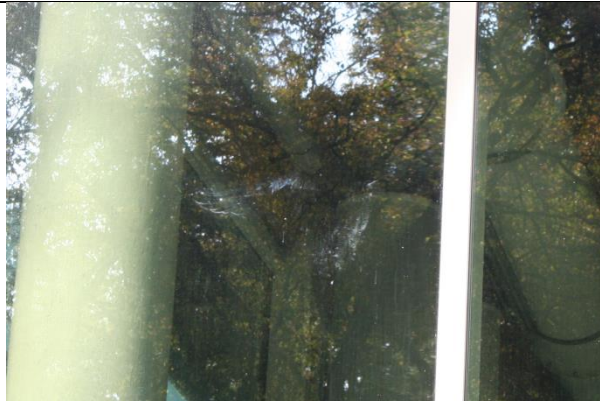
9.10.2018 skvrna velikosti hrdličky

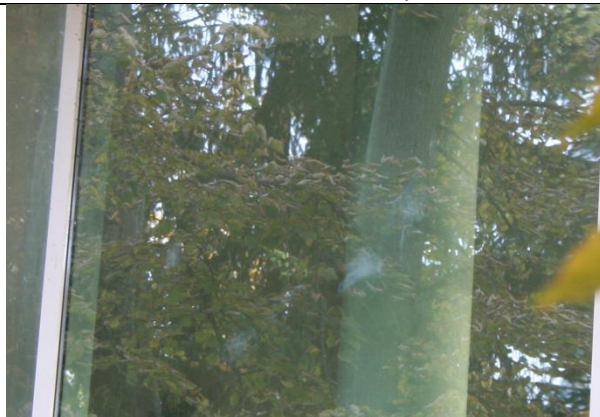
9.10.2018 tři skvrny

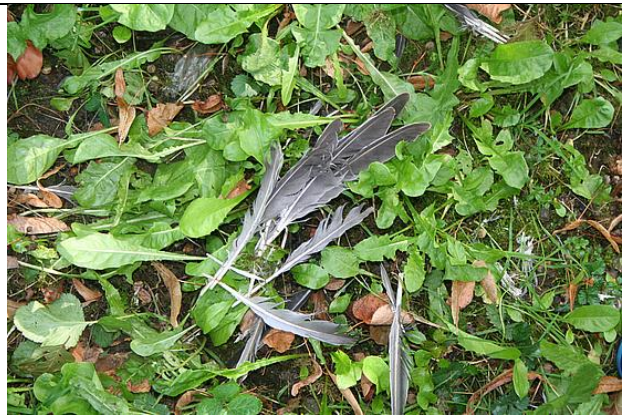
9.10.2018 neidentifikovaný pták

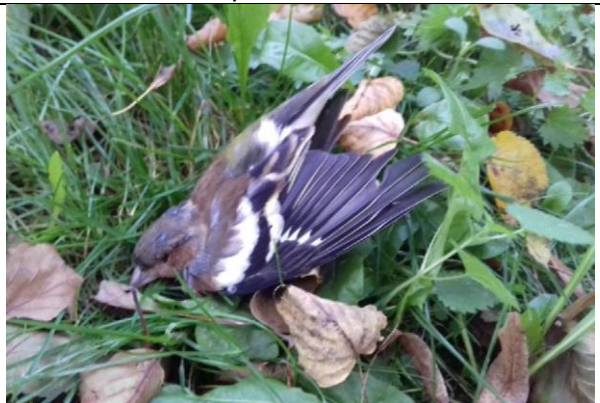
9.10.2018 pěnkava obecná

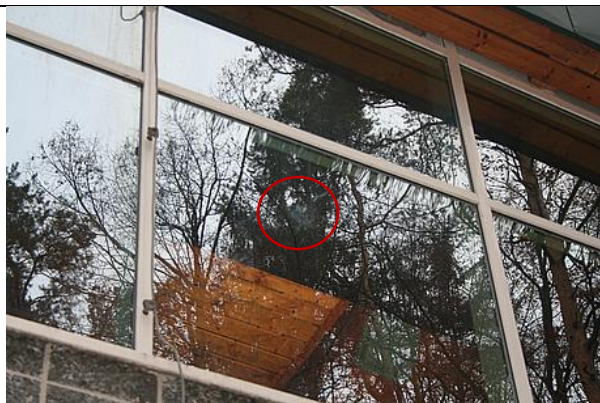
12.11.2018 skvrna velikosti holuba/hrdličky

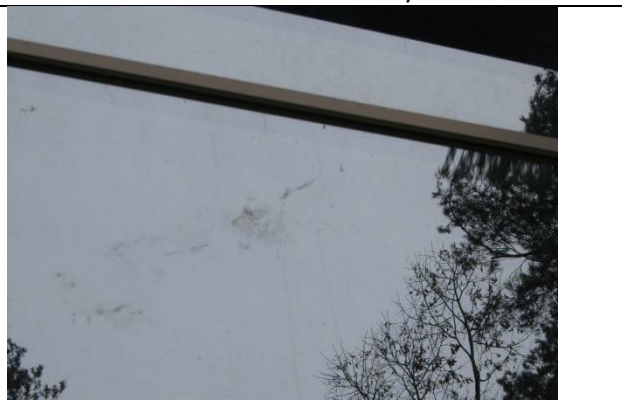
12.11.2018 skvrna

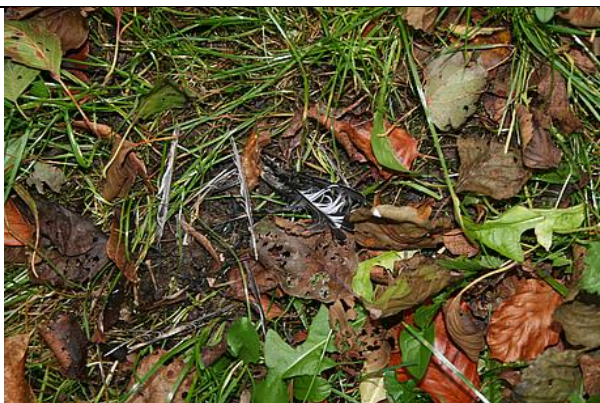
12.11.2018 neidentifikované zbytky

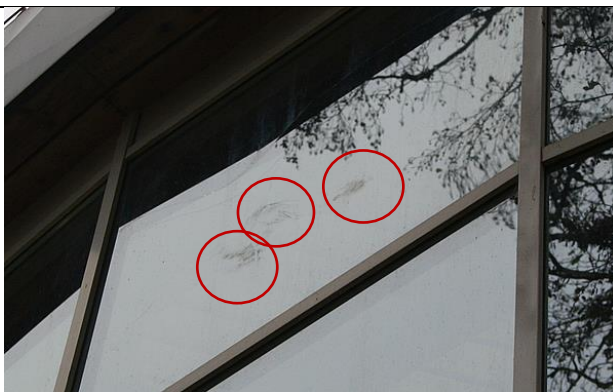
12.11.2018 skvrna

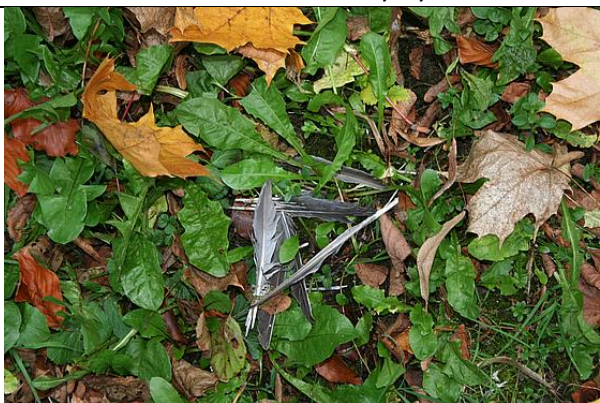
12.11.2018 neidentifikované zbytky

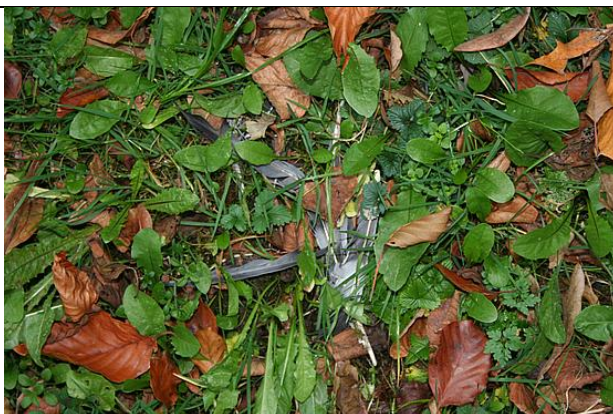
12.11.2018 neidentifikované zbytky

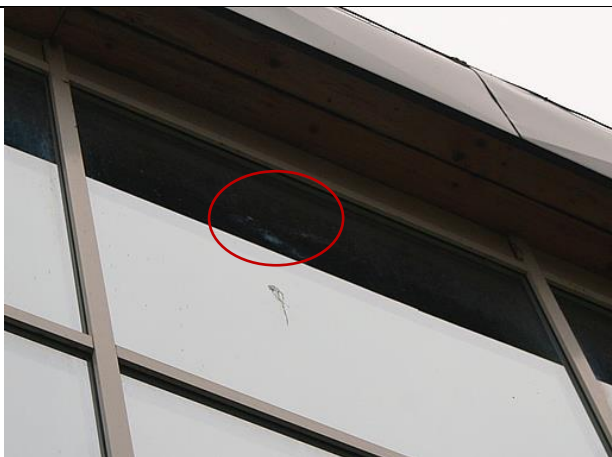
12.11.2018 skvrna

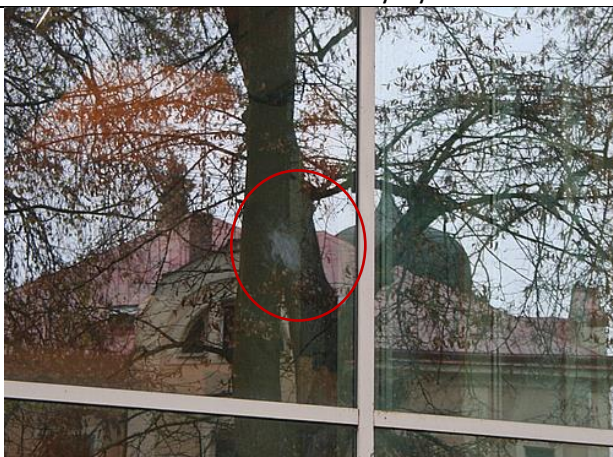
12.11.2018 skvrna

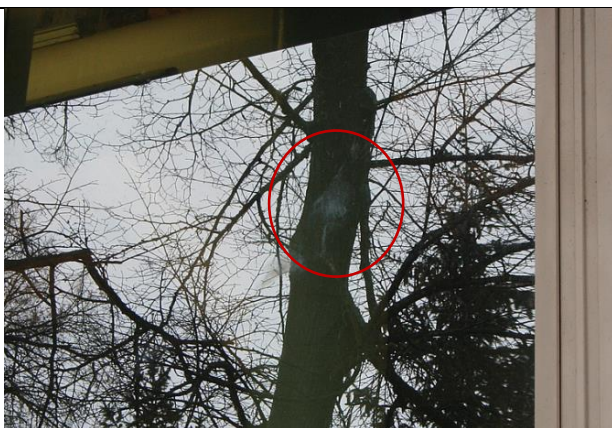
12.11.2018 skvrna

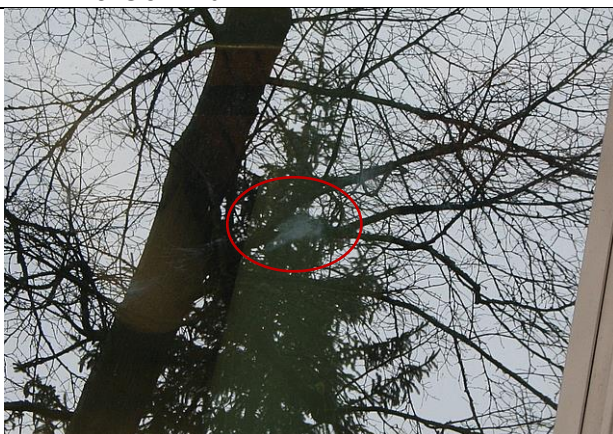
12.11.2018 skvrna velikosti kosa

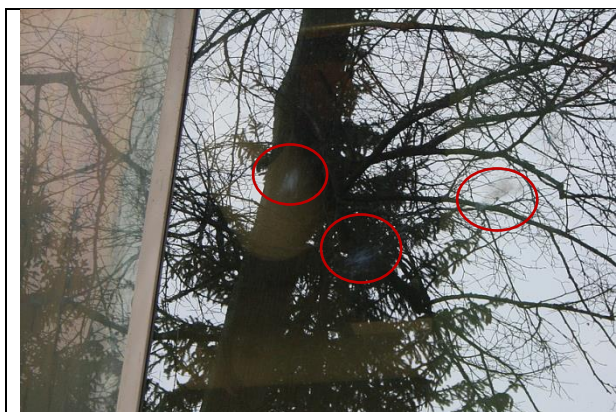
12.11.2018 tři skvrny

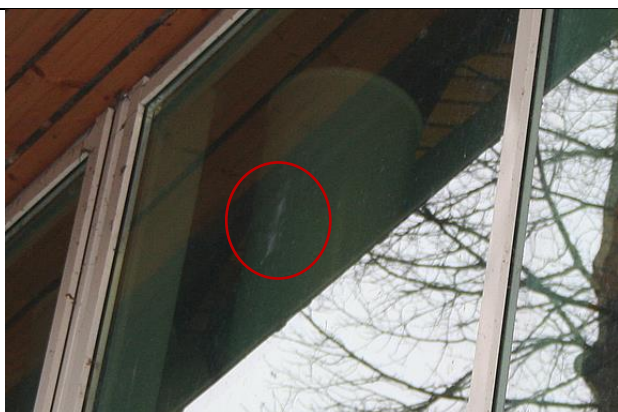
12.11.2018 skvrna

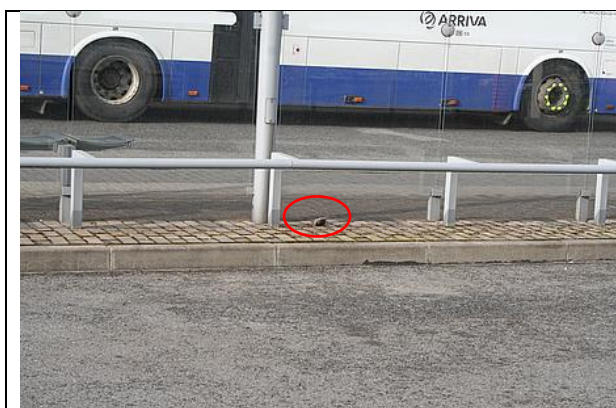
17.4.2018 drozd zpěvný

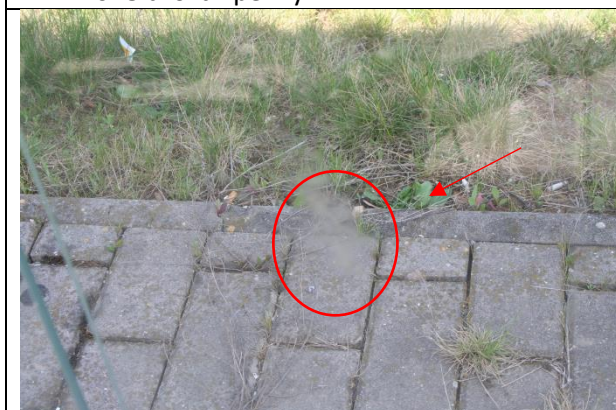
18.4.2018 skvrna na skle a peří

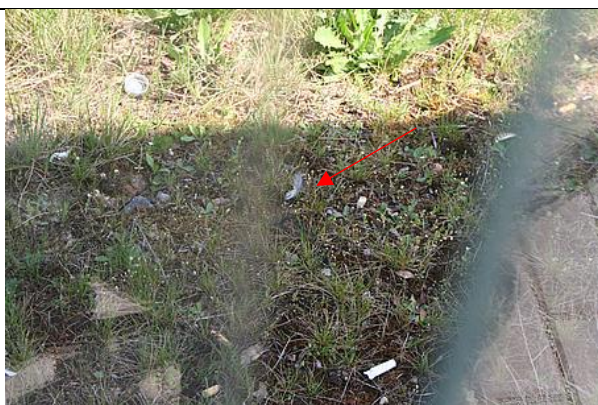
18.4.2018 peří z neidentifikovaného ptáka
