## **Úhyny ptáků na skleněných plochách v Havlíčkově Brodě**

**2018**

Pobočka České společnosti ornitologické na Vysočině

Mgr. Petra Hulvová

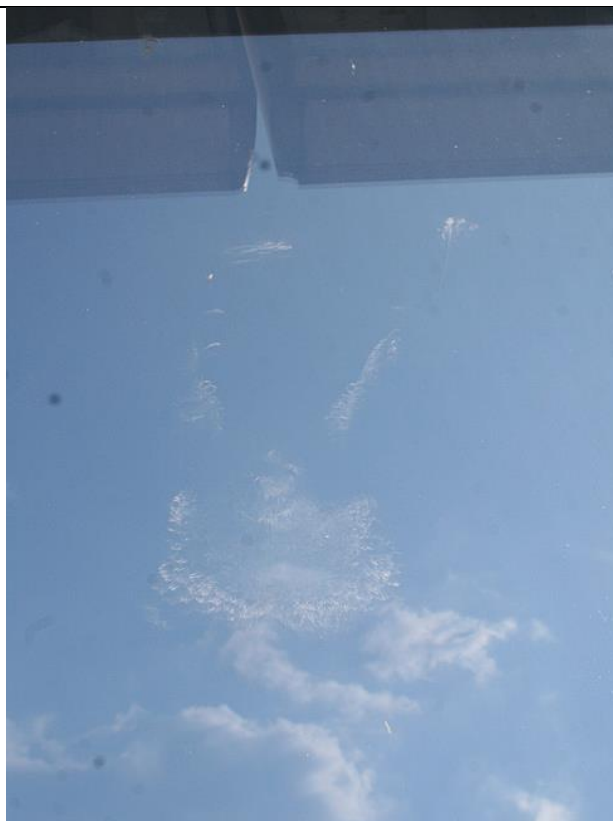
15.6.2018 skvrna na skle velikosti holuba (kavky)

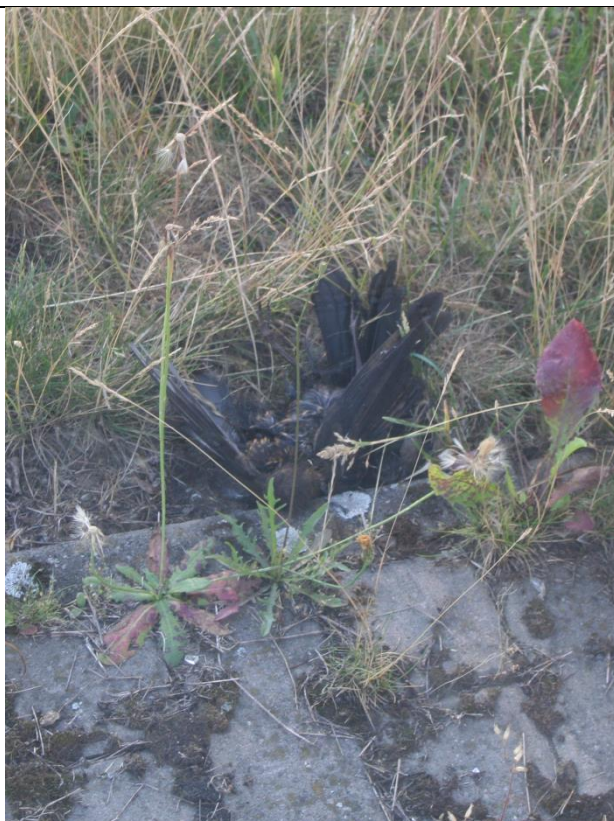
21.6.2018 mladý kos černý

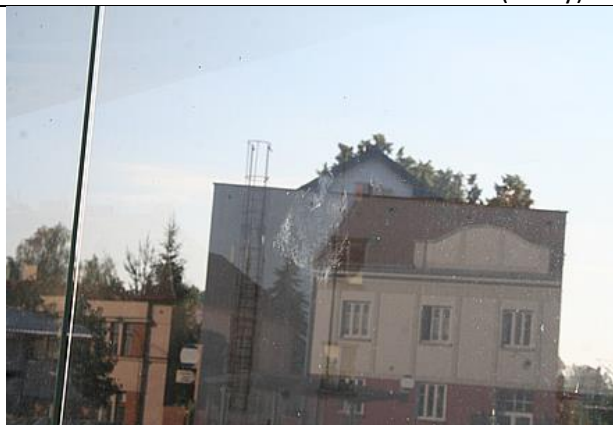
21.6.2018 otisk ptáka velikosti holuba

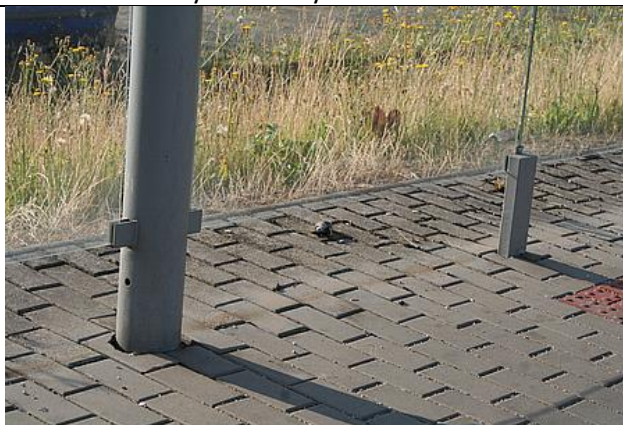
1.6.2018 stehlík obecný, pozice při nálezu

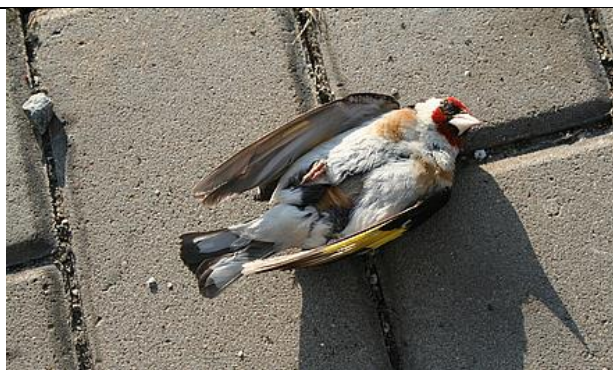
21.6.2018 stehlík obecný – samice, podle hnízdní nažiny lze poznat, že seděla na hníždě. Neuhynul tak pouze jeden pták, ale celá snůška.

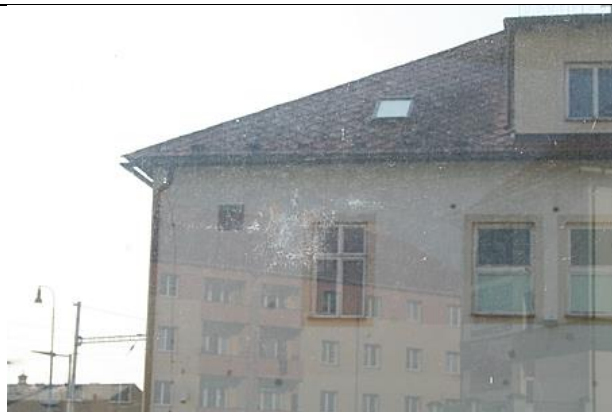
7.9.2018 skvrna velikosti kavky nebo holuba

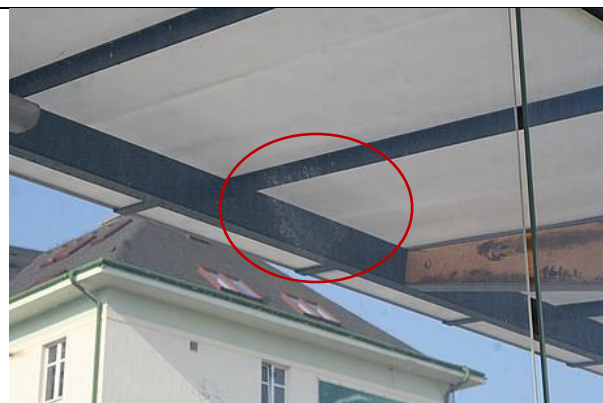
7.9.2018 skvrna velikosti kosa

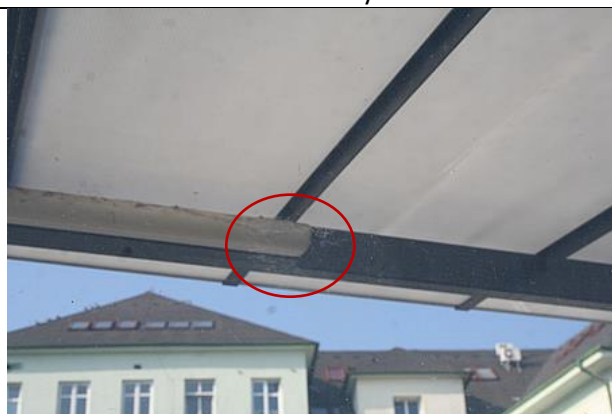
7.9.2018 skvrna

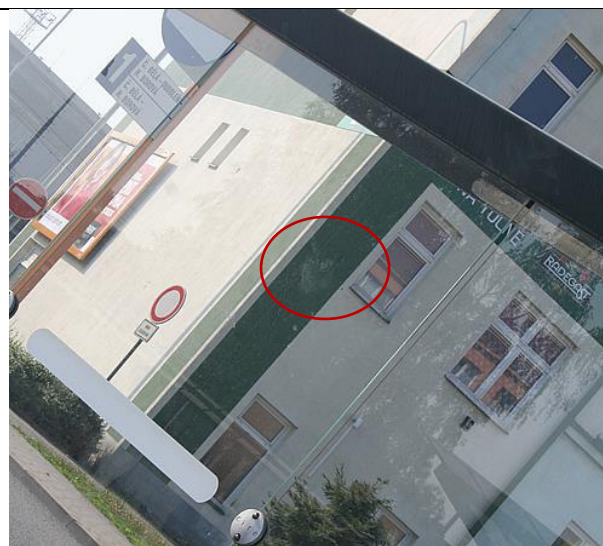
7.9.2018 skvrna velikosti kosa

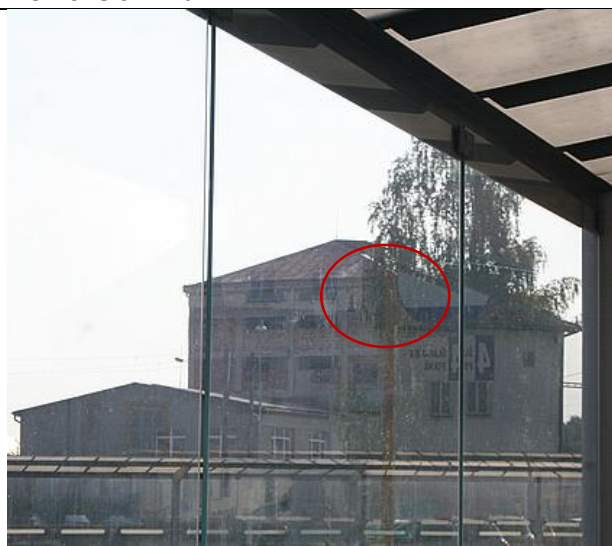
7.9.2018 skvrna velikosti kavky nebo holuba

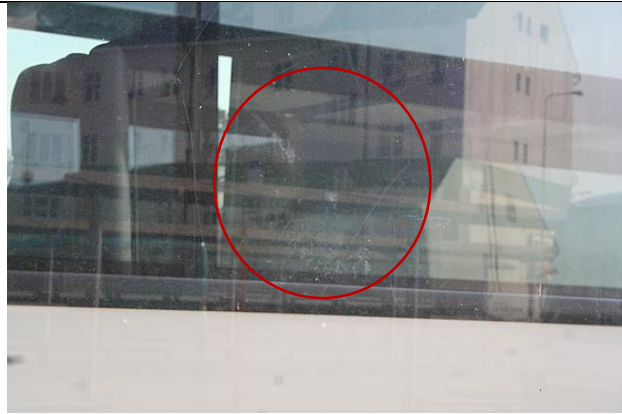
7.9.2018 skvrna velikosti kosa

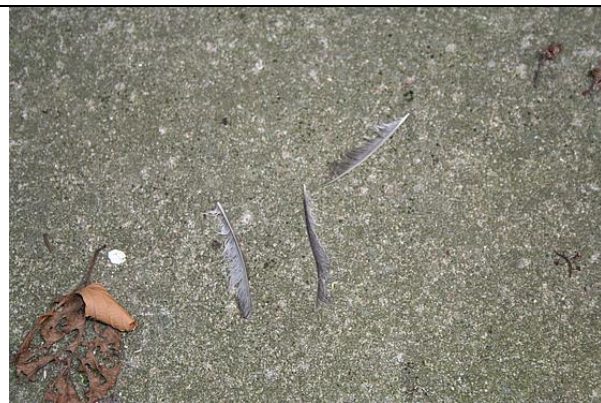
8.10.2018 zbytky letek neidentifikovaného drobného pěvce

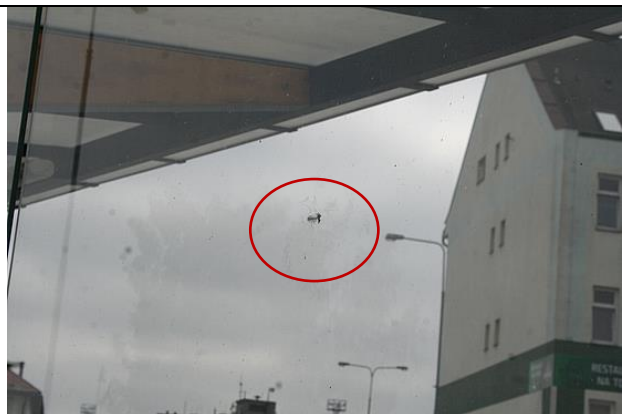
8.10.2018 skvrna s peřím - středně velký pěvec

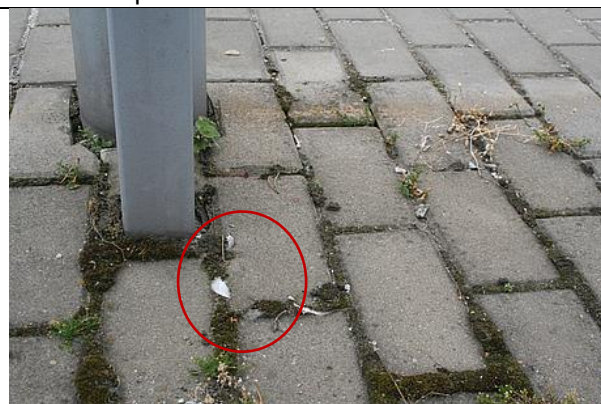
8.10.2018 zbytky - peří z ptáka střední velikosti

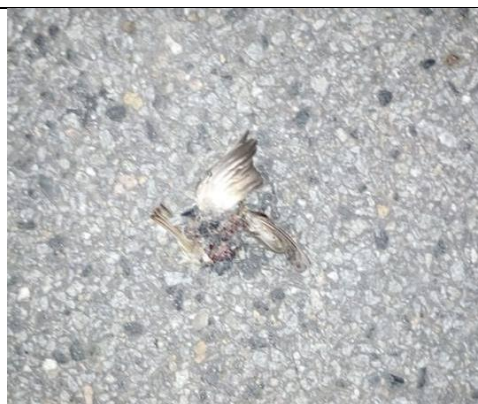
8.10.2018 budníček menší

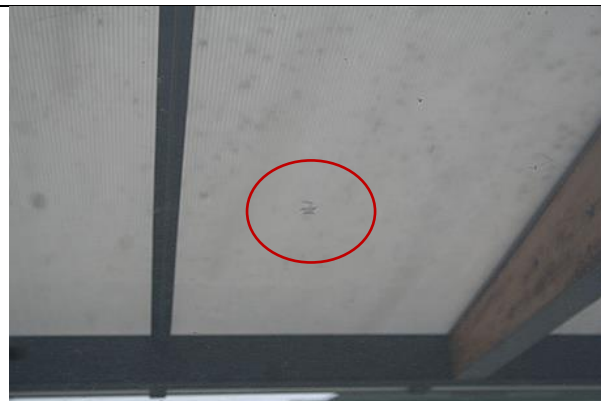
12.11.2018 skvrna s peřím

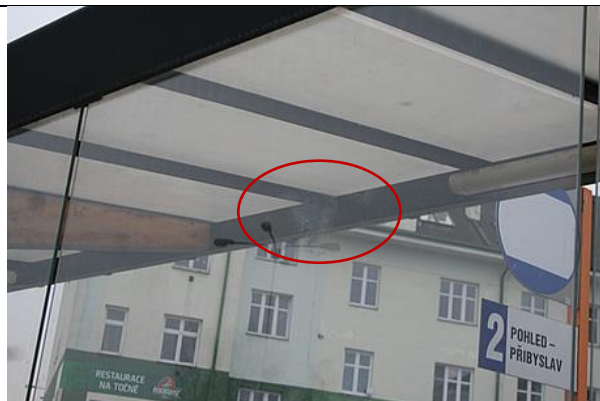
12.11.2018 skvrna

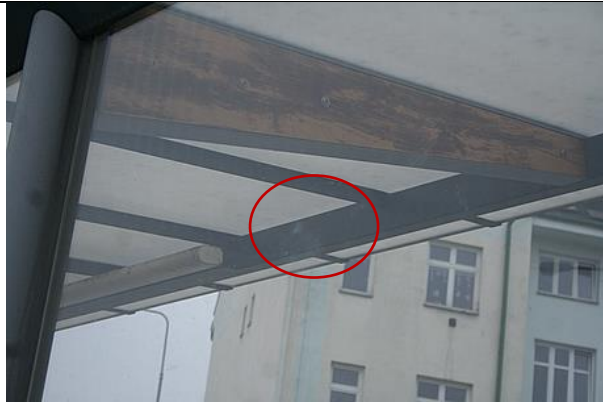
12.11.2018 skvrna

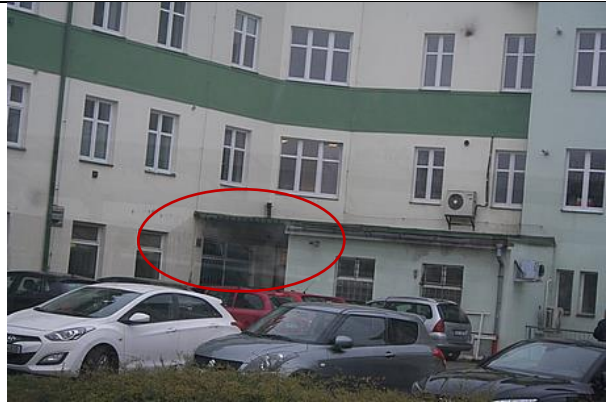
12.11.2018 skvrna

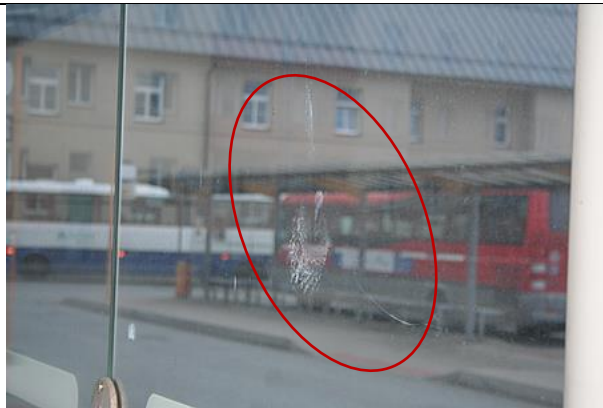
12.11.2018 skvrna velikosti holuba

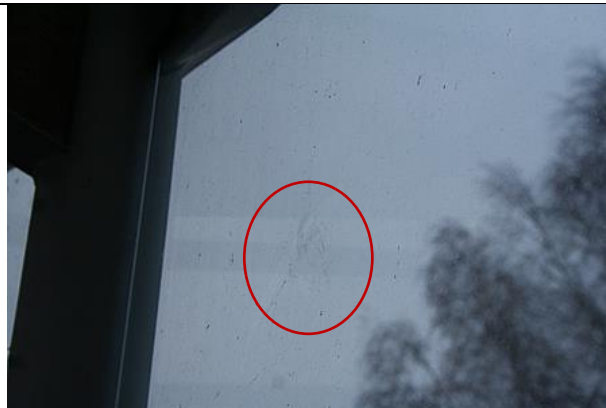
12.11.2018 skvrna

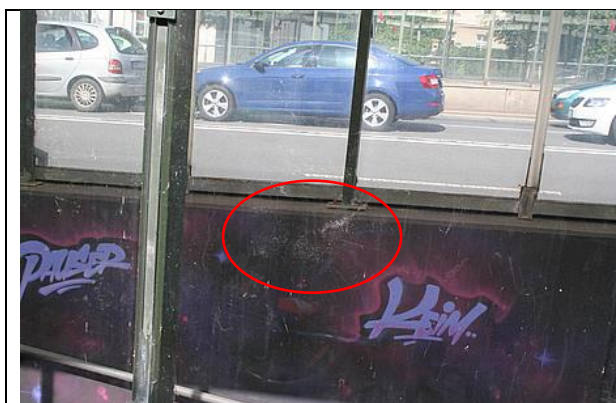
20.6. skvrna velikosti kosa

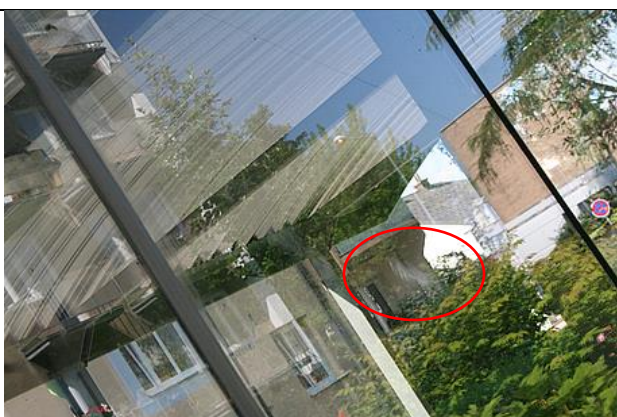
20.6. skvrna velikosti vrabce

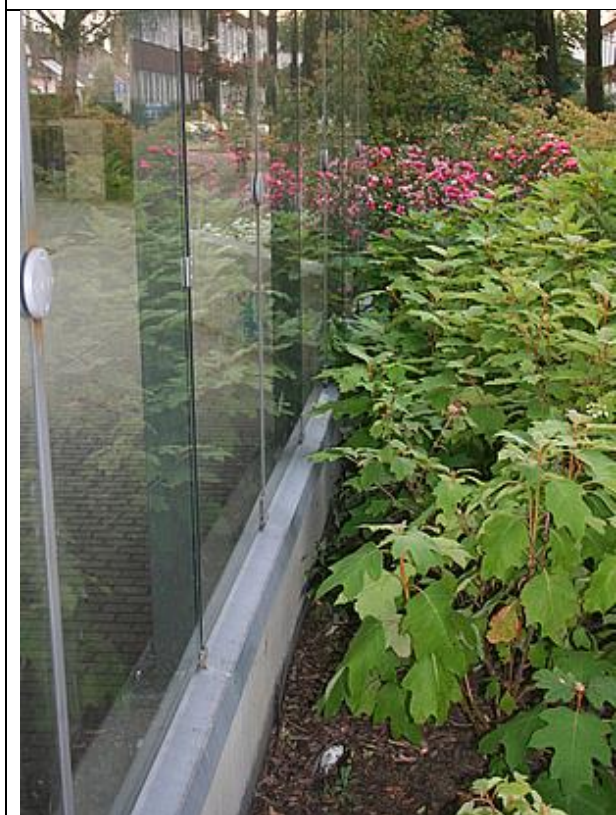
9.7. drozd kvičala

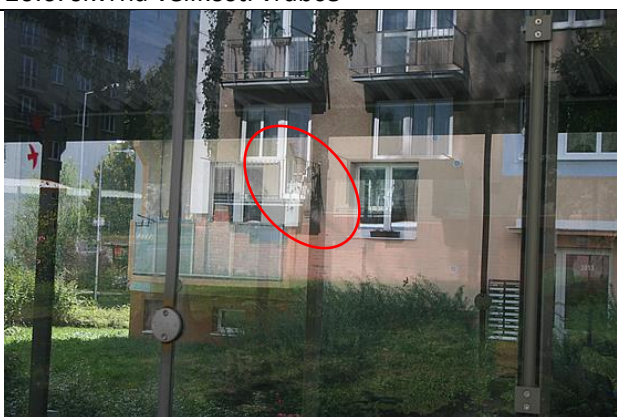
11.9. skvrna na skle

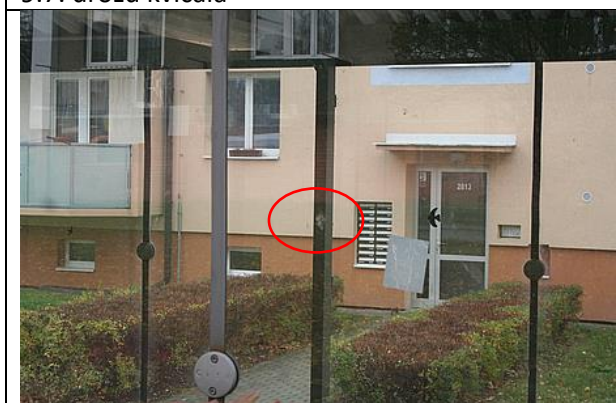
5.11. skvrna na skle

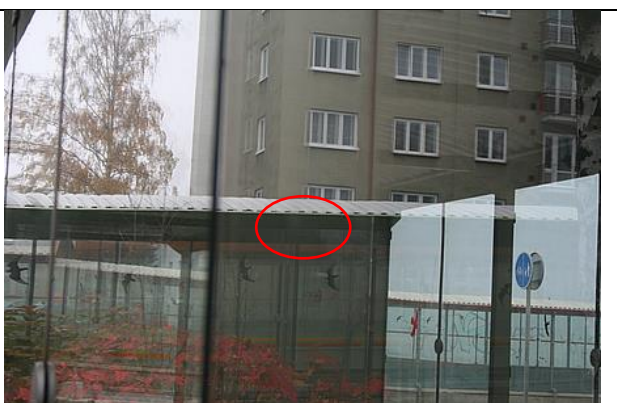
13.11. skvrna ba skle

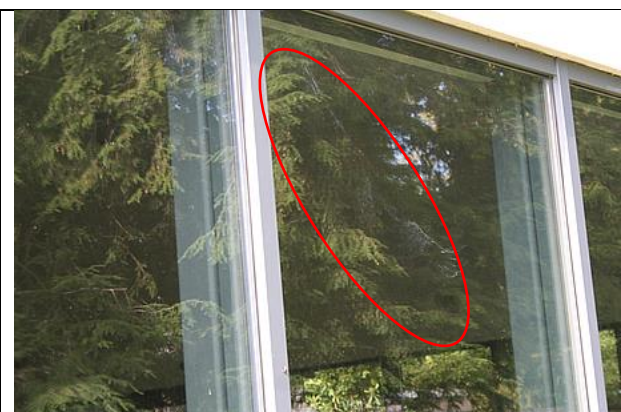
20.6.2018 skvrna velikosti holuba hřivnáče

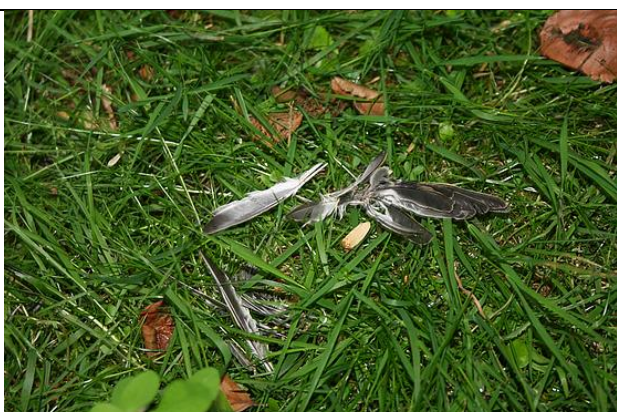
9.7.2018 zbytky menšího pěvce

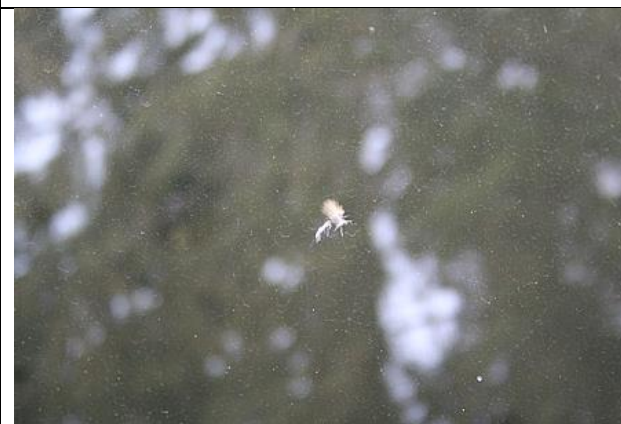
5.11.2018 skvrna na skle s peřím

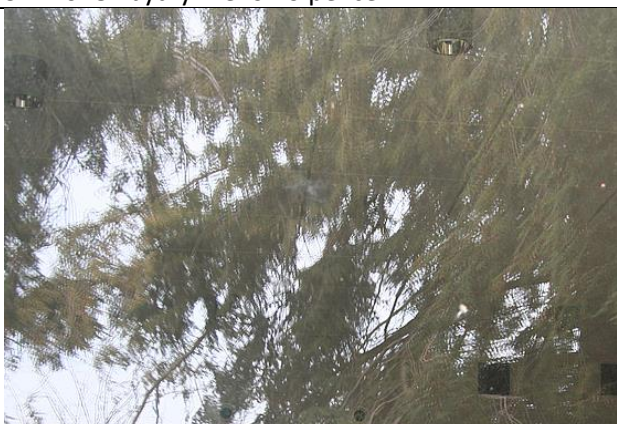
5.11.2018 skvrna velikosti drozda

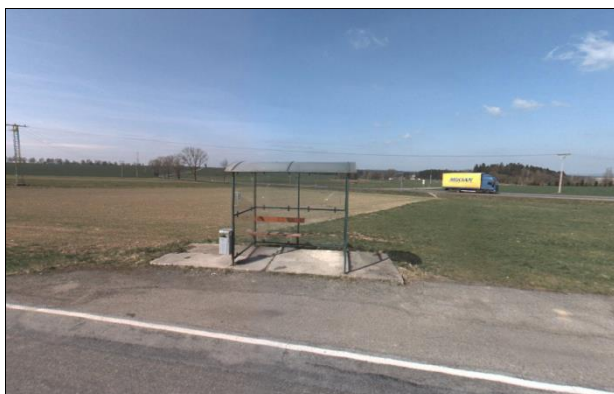
Havlíčkův Brod, Šmolovy, rozc.  
v těsné blízkosti pole a louka, bez nálezu  
**Riziková zastávka**

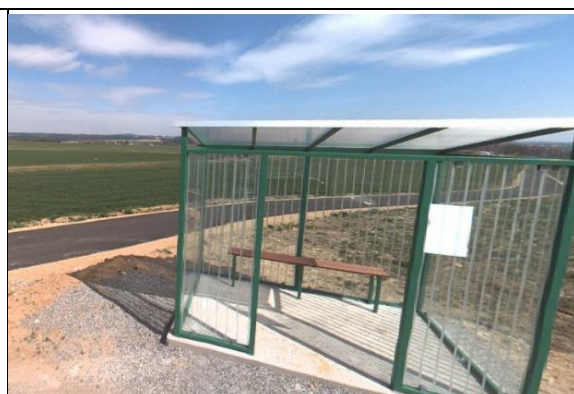
Havlíčkův Brod, Poděbaby, Občiny  
otevřená krajina, pole, louky  
**Zabezpečena**

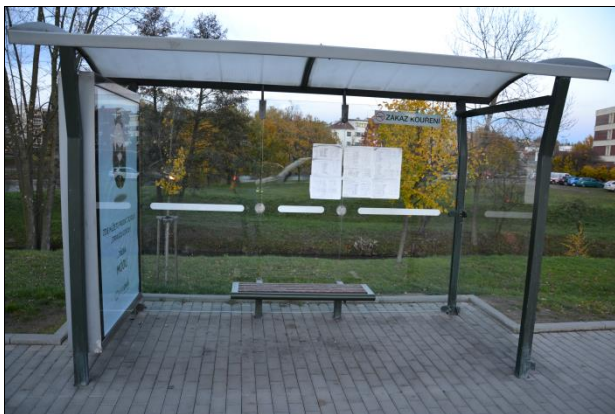
**Havlíčkův Brod, Masarykova**  
v blízkosti zeleně, potoka a řeky  
30.10.2018 neidentifikovatelný otisk  
**Nebezpečná zastávka**

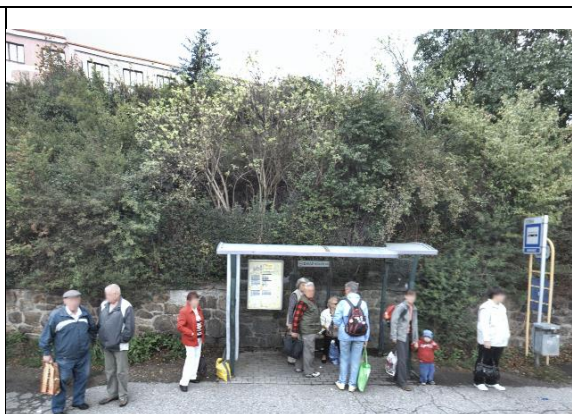
**Havlíčkův Brod, Nemocnice**  
v těsné blízkosti keře, stromy, avšak  
za plotem  
**Riziková zastávka**

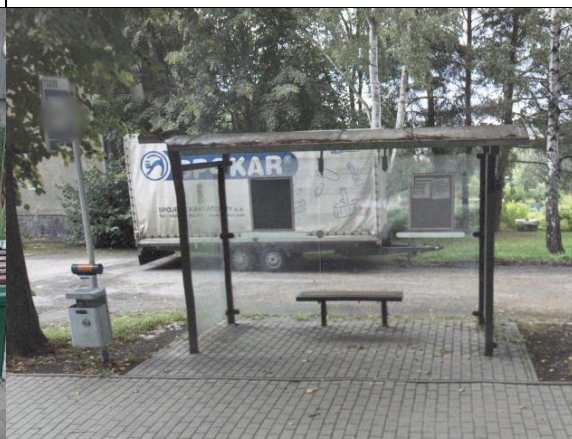
**Havlíčkův Brod, Bílý dům**  
mezi stromořadím  
**Nebezpečná zastávka**

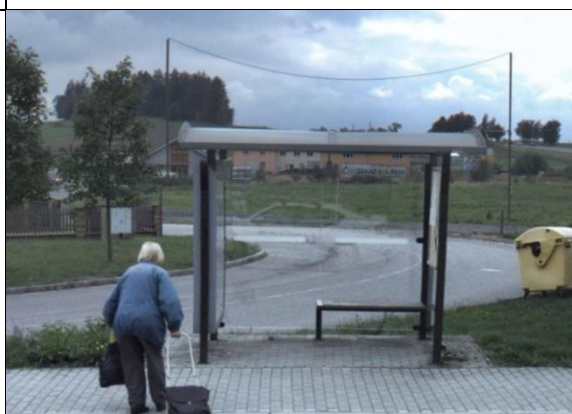
**Havlíčkův Brod, Nový Svět**  
V blízkosti stromořadí, dál od zástavby  
**Nebezpečná zastávka**

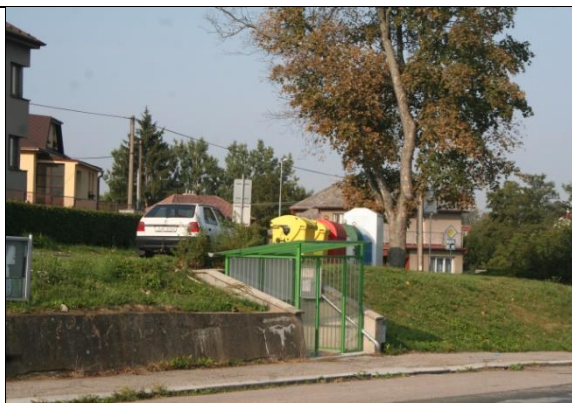
**Havlíčkův Brod, Vysočany**  
blízkost husté vegetace  
**Zabezpečena**

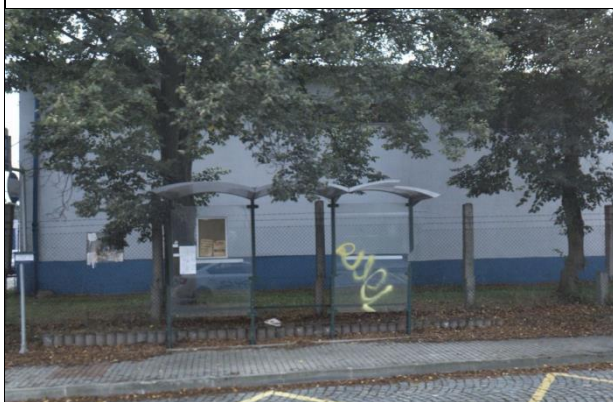
**Havlíčkův Brod, Barum**  
poblíž vegetace  
**Nebezpečná zastávka**

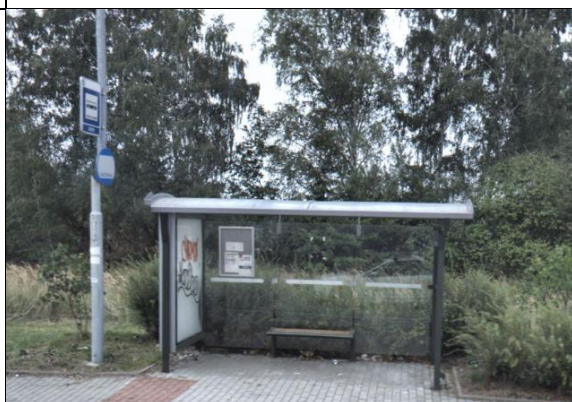
**Havlíčkův Brod, Barum**  
poblíž vegetace  
**Nebezpečná zastávka**

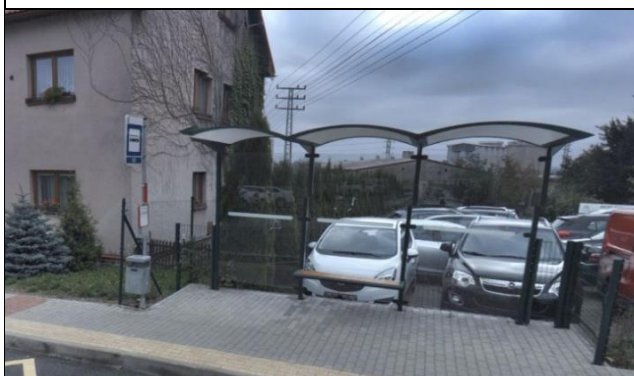
**Havlíčkův Brod, SZeŠ**  
poblíž osamocené keře  
**Riziková zastávka**

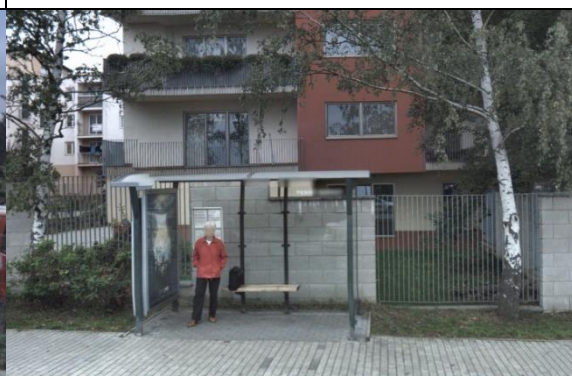
**Havlíčkův Brod, PENNY market**  
poblíž skupiny stromů  
**Rizikové zastávky**

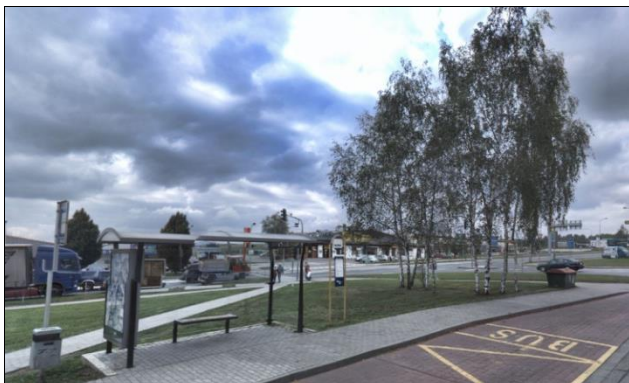
**Havlíčkův Brod, PENNY market**  
poblíž skupiny stromů  
**Riziková zastávka**

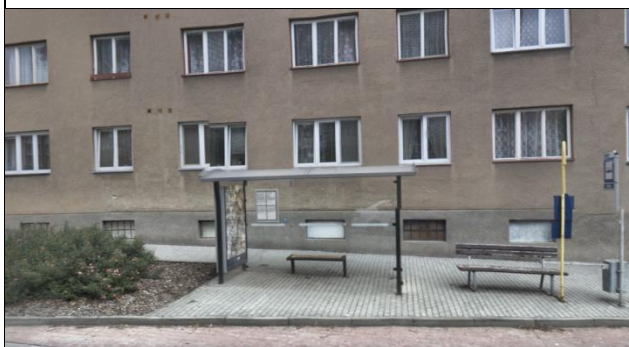
**Havlíčkův Brod, Pražská**  
v zastávě  
**Bezpečná**

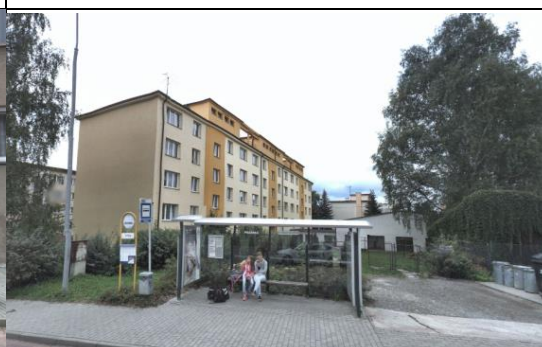
**Havlíčkův Brod Pražská**  
v blízkosti hustá zeleň  
**Nebezpečná zastávka**

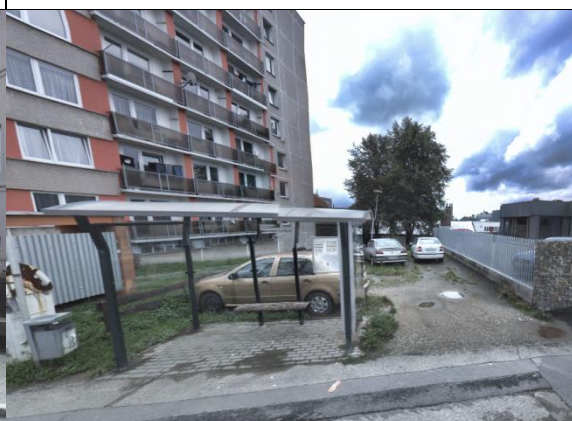
**Havlíčkův Brod, Husova**  
zeleň vzdálená  
**Relativně bezpečná vzhledem k poloze**

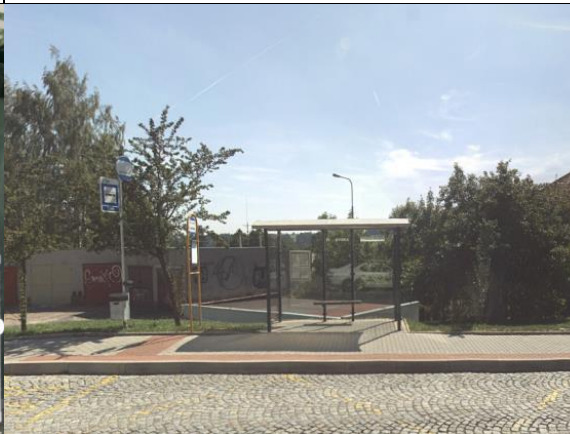
**Havlíčkův Brod, Žižkova**  
poblíž malé osamocené stromy  
Riziková zastávka

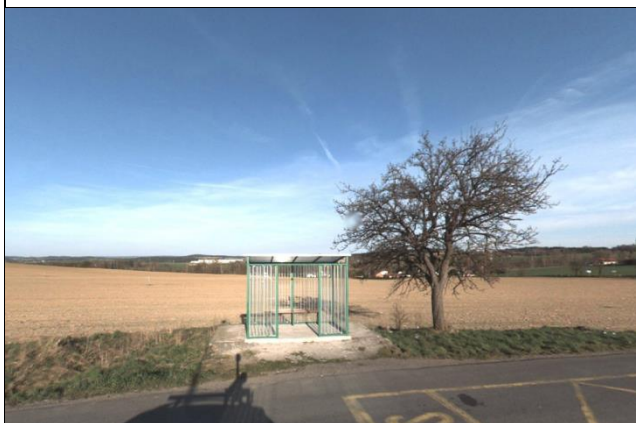
**Havlíčkův Brod, Okrouhliční Dvořáci**  
otevřená krajina, pole, louky  
Zabezpečena
